## **Gemeinde Au Kulturgüterinventar**

## Ingress

ERR Raumplaner AG  
Teufener Strasse 19  
9001 St. Gallen

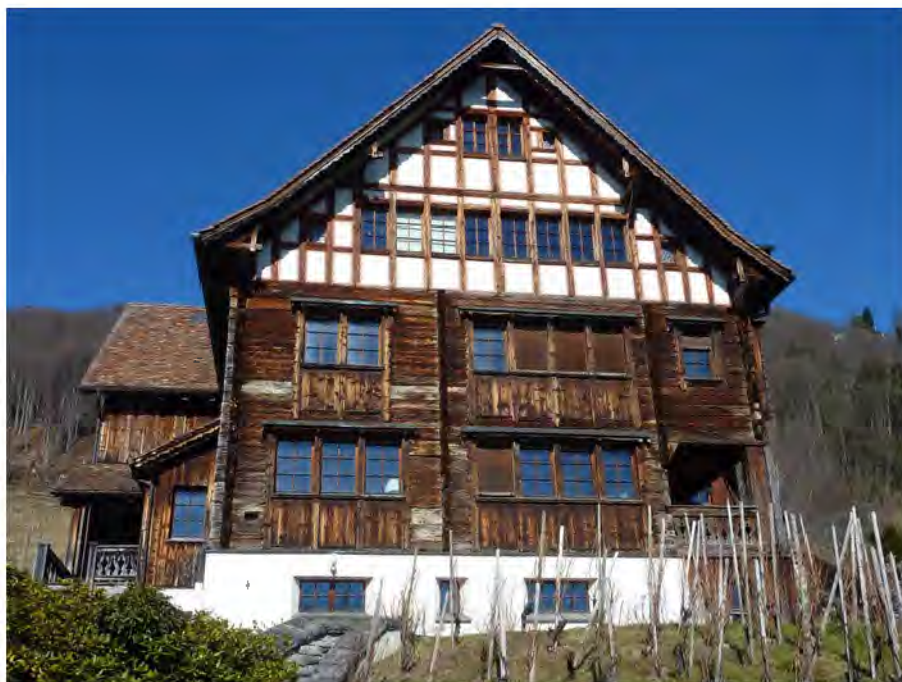
KO 01

**Baubeschreibung**

Nach Südosten ausgerichtetes giebelständiges Wohnhaus in kombinierter Holzbauweise (Strick- und Fachwerkbauweise) unter beidseitig leicht aufgeschobenem Satteldach. Über dem talseitig freiliegenden Sockelgeschoss befinden sich zwei Vollgeschosse, ein grosszügiges Dachgeschoss sowie eine Firstkammer. Hauszugänge seitlich. Seitlich unter Querfirst angebaute, ehemalige Ökonomietrakte in Ständerbauweise, zusätzlich verschiedene weitere, kleinere Anbauten. Dach beidseitig mit je einer grösseren, jüngeren Schlepplage sowie zwei Ochsenaugen auf der westlichen Dachhälfte. Ostfassade laubenartig ausgestaltet.

Reihenbefensterung an der Hauptfassade, sechsteilig gesprosselte Holzfenster in naturbelassenen Holzgewänden, integrierte Rollläden, einfache Abwürfe in Kupferblech im ersten und zweiten Geschoss; Dachgeschoss mit achteiligem Fensterwagen. Rückseite mit Einzel- und Doppelfenstern in teils unterschiedlicher Grösse, einfache Abwurfdächli analog Hauptfassade, Holzklapppläden. Hauptgeschosse der Hauptfassade sowie der Seitenfassaden mit unverkleidetem Strick, sichtbare Strickvorstösse, Täferverkleidungen unter den Fensterbereichen (ehemalige Lädenkästen); im Giebelbereich naturbelassene, sichtbare Fachwerkkonstruktion mit weiss verputzten Ausfachungen. Rückseitige Fassade sowie die Ökonomietrakte mit Holzleistenschirm verkleidet. Dächer mit Biberschwanzziegeln eingedeckt; Flugdreiecke sowie verzierte Pfettenstreben im Giebelbereich der Hauptfassade.

Grundstück gegen Süden und Osten von Natursteinmauern begrenzt, in die südliche Mauer eingelassen eine Garageneinfahrt zu einer in den Hang integrierten Tiefgarage. Von Natursteinmauern flankierter Aufgang zum Haus. Kleiner Rebhang vor dem Haus.

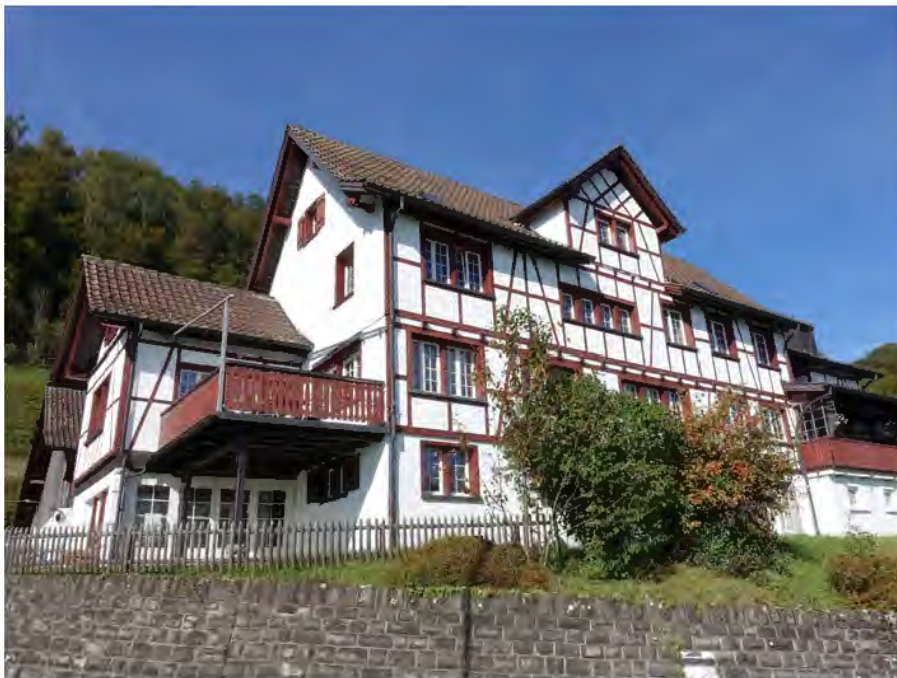
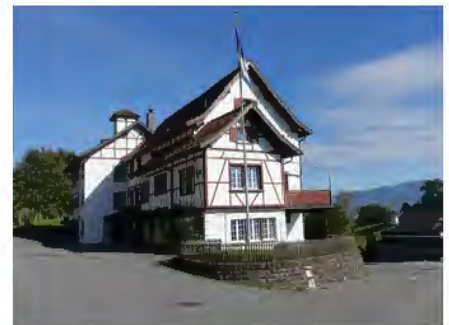
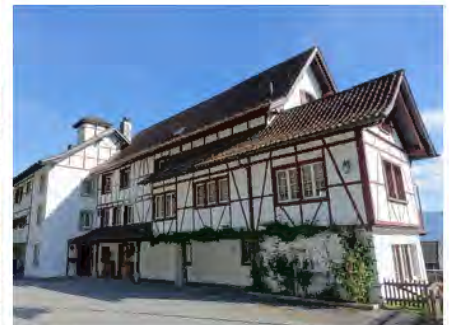
KO 02

Hauptbau als traufständiger, nach Südosten ausgerichteter Riegelbau mit leicht aufgeschwungenem Satteldach und einem zur Hauptseite öffnenden Quergiebel; beidseitig ergänzt mit verschiedenen, ebenfalls im Grundsatz traufständig angeordneten Erweiterungen und je vorgesetzten Terrassen (für Gastronomiebetrieb). Erdgeschoss des Hauptbaues gemauert und weiss verputzt; darüber zwei Vollgeschosse und ein Dachgeschoss in Holzriegelbau. Sichtbare Holzkonstruktion rot gestrichen, Ausfachungen weiss verputzt. Der Hauptzugang erfolgt über eine nördlich ans Gebäude angebaute Arkade. Die seitlichen Erweiterungen sind im äusseren Erscheinungsbild dem Hauptbau angepasst.

Reihenbefensterung; gesprossete, hochformatige Einzel-, Doppel- oder Mehrfachfenster in hölzernen Gewänden (rot oder grau ausgestaltet). In den Sockelgeschossbereichen verschiedene Fenstertypen und -grössen, mehrheitlich aber ebenfalls mit einer Sprossung versehen. Dächer mit Ziegeln eingedeckt. Quadratischer Dachreiter auf östlichem Satteldach, weiss verputzt mit rot gestrichener Holzkonstruktion.

Rückwärtig ein asphaltierter Platz für die Parkierung. Der Vorbereich des Gebäudes wird entlang der Walzenhauserstrasse mit einer Steinmauer umschlossen. Im Rückraum des Gebäudes befinden sich zwei bäuerlich-ländliche Nebenbauten/Scheunen. Das gesamte Areal ist dreiseitig von Reben umgeben.

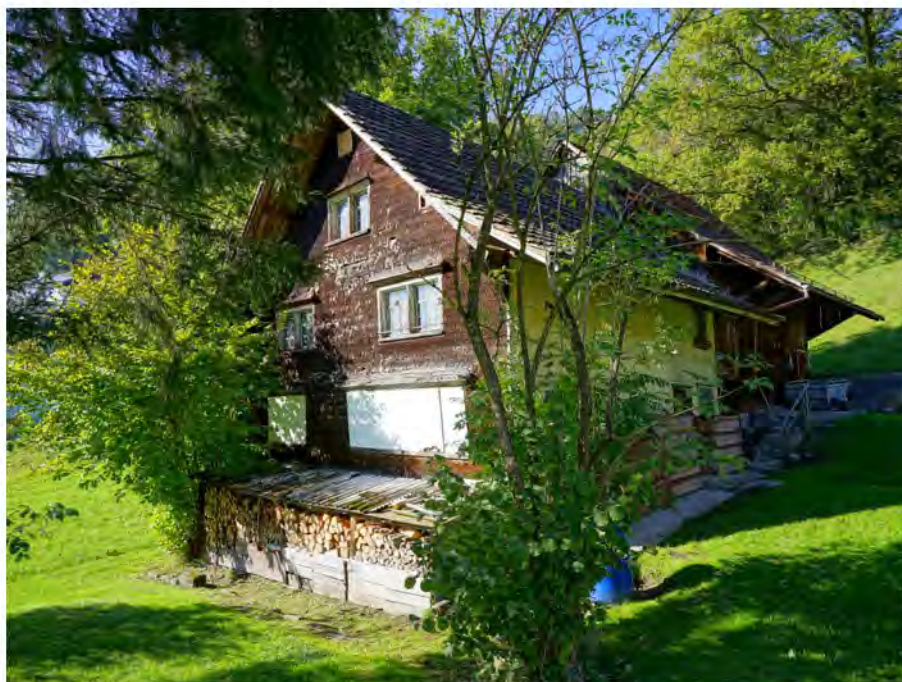
KO 04

Giebelständiges, nach Süden ausgerichtetes Wohnhaus mit leicht aufgeschwungenem Satteldach; nördlich daran angebaute Scheune in gleicher Firstrichtung. Wohnhaus mit niedrigem, gemauertem und unverputztem Sockel, über dem Sockel zwei Vollgeschosse und ein Dachgeschoss in Holzkonstruktion. Fassaden in verschiedenen Materialien verkleidet; Ostfassade mit gelbem Eternit, Südfassade mit Schindeln, Westfassade mit Holzverschalung. Dach mit Falzziegeln eingedeckt.

Das giebelständige Wohnhaus mit angebauter Scheune ist bis heute weitgehend in seiner ursprünglichen Form erhalten geblieben. Eingriffe und Veränderungen wurden wohl, mit Ausnahme der Eternitverkleidung an der Ostfassade, in der Vergangenheit kaum vorgenommen. Leider wurde das Gebäude lange Zeit etwas vernachlässigt, der bauliche Zustand ist schwierig einzuschätzen. Fehlende Schindeln an Fassaden und Abwurfdächli sowie verbarrikierte und beschädigte Fenster sind sichtbare Zeichen der Vernachlässigung, können aber auch bezüglich tatsächlichem Zustand täuschen. Die Umgebung wirkt, im Vergleich zu früheren Situationen, genutzt und gepflegt.

Das einfache Wohnhaus mit seinen bäuerlichen An- und Nebenbauten vermittelt einen passenden Auftakt zur angrenzenden Landschaftskammer. Obwohl in der Bauzone gelegen, besteht ein relativ grosszügiger Abstand zu den weiter westlich gelegenen, nächsten Bauten. Wünschbar wäre eine zurückhaltende Renovation und Wiederbelebung.

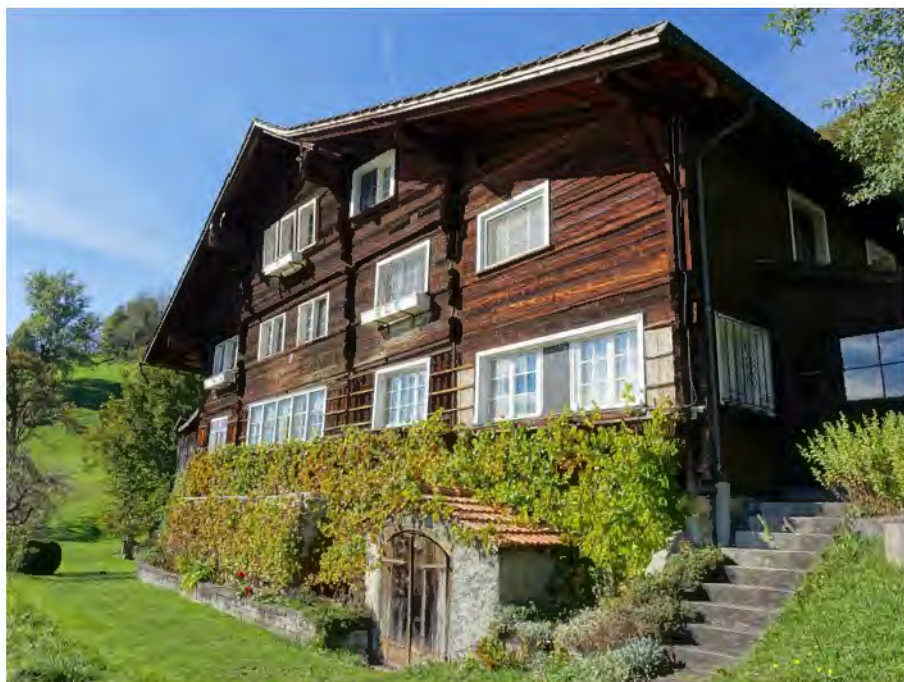
KO 06

Nach Südosten ausgerichtetes giebelständiges Doppelwohnhaus in Strickbauweise unter einseitig aufgeschobenem Satteldach. Einstiges Rebbauernhaus mit späterer Erweiterung und bergseitig angebauter Scheune. Hoher, mit Natursteinen gemauerter Sockel, teilweise kräftig vorspringende Grundmauer, mit nach Süden ausgerichtetem Kellerhals (vorgesetztes Häuschen für den Zugang zum Keller). Über dem Sockelgeschoss befinden sich zwei Vollgeschosse und ein Dachgeschoss. Hauszugänge seitlich. Rückwärtig angebaute Scheune mit gleicher Firstrichtung, aber in der Höhe versetzt. Dach von Wohnhaus und Scheune mit unterschiedlichen Ziegeln eingedeckt (Scheune überwiegend noch mit Biberschwanzziegeln).

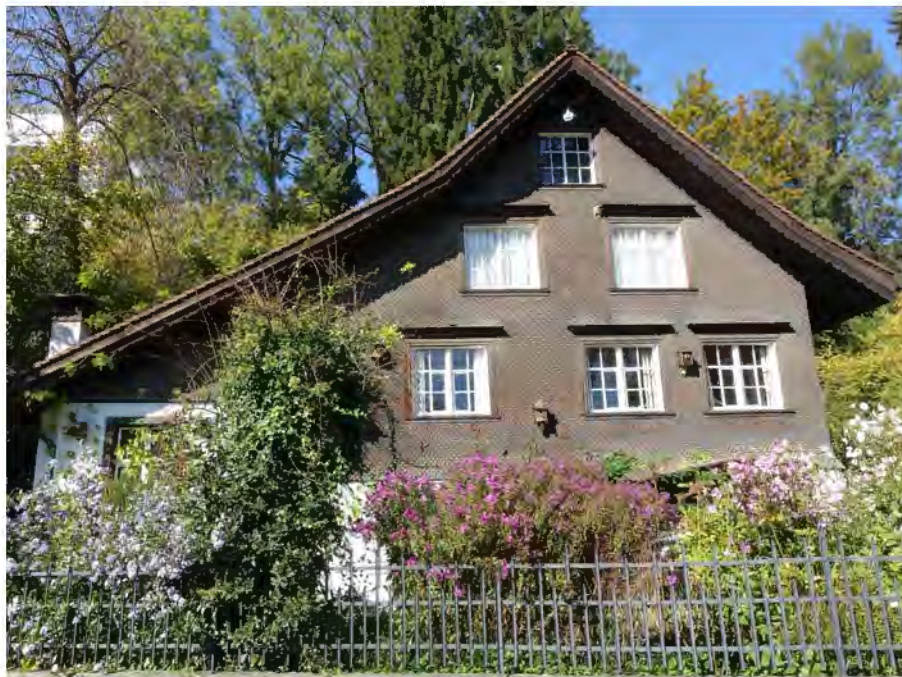
Nach Südosten ausgerichtetes giebelständiges Wohnhaus mit Satteldach, dieses seitlich aufgeschoben über einem westseitig angebauten Sticklokal. Rückwärtig mit Gebäudeerweiterung unter gleichem First (ehemalige Scheune). Gemauertes und verputztes Sockelgeschoss, darüber ein Vollgeschoss, ein Dachgeschoss und eine Firstkammer in Holzbauweise. Der Zugang zum Gebäude erfolgt an der östlichen Seitenfassade.

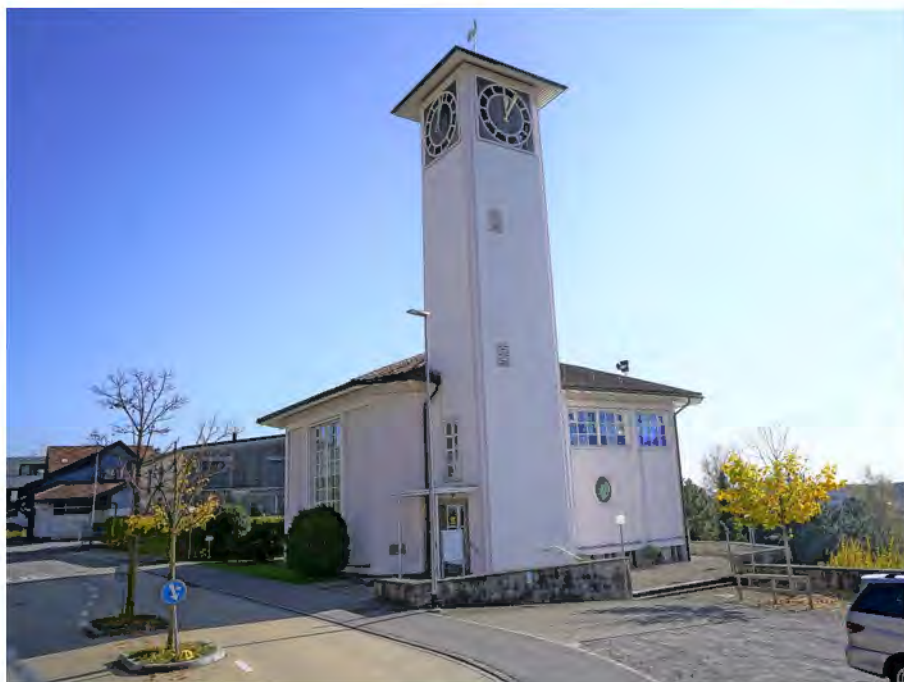
Volumetrisch bescheidenes Kirchengebäude, bestehend aus einem rechteckigen Kirchenschiff unter Walmdach sowie einem an die Westfassade angefügten, quadratischen Kirchturm unter einem Zeltdach. Der Zugang zur Kirche erfolgt von Norden her über einen gedeckten, schlichten Eingangsbereich am Kirchturm. Das Walmdach des Hauptgebäudes ist mit Ziegeln eingedeckt und zeigt sichtbare Sparren unter breitem Dachvorsprung. Turmdach mit Blecheindeckung, unmittelbar unter dem Traufbereich platzierte Kirchenuhren, profilierte Gebäudekanten, goldener Wetterhahn.

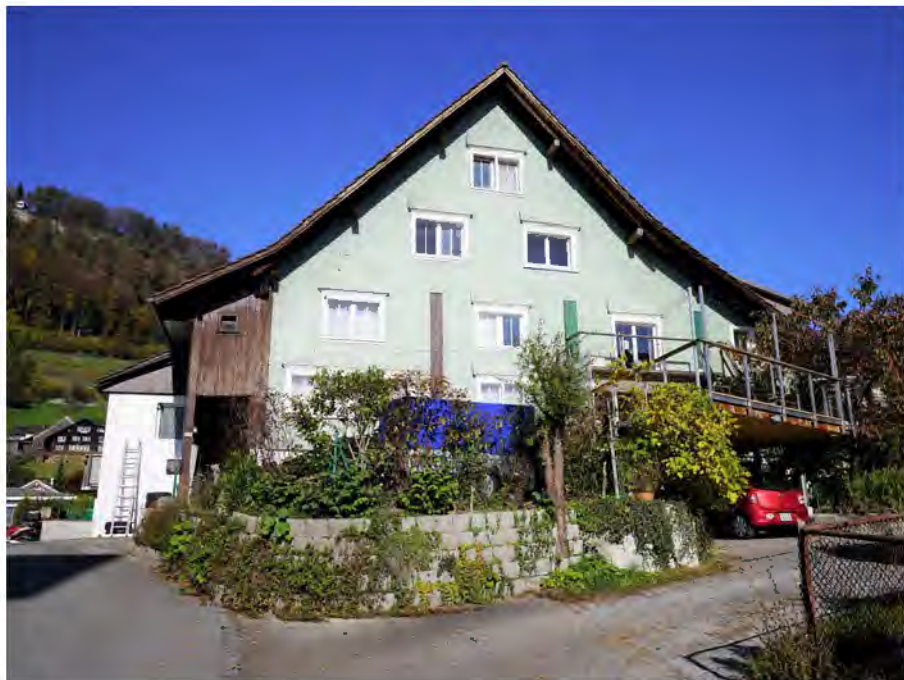
Giebelständiges nach Südosten ausgerichtetes Doppelwohnhaus mit Satteldach; Dach beidseitig, aber asymmetrisch aufgeschoben unter seitlichen Erweiterungen. Gemauertes und weiss verputztes Sockelgeschoss, darüber zwei Vollgeschosse, ein Dachgeschoss sowie eine Firstkammer in Holzbauweise. Der Zugang zum westseitigen Gebäudeteil erfolgt über die seitliche Laube und eine Treppe, die ins erste Geschoss führt. Der Hauszugang zum östlichen Hausteil befindet sich an der Ostseite des Gebäudes. Verschiedene neuere Anbauten rückseitig, vor allem angrenzend an den westlichen Gebäudeteil. Vor dem östlichen Gebäudeteil ein grosser Terrassenvorbau, der gleichzeitig als Carport dient.

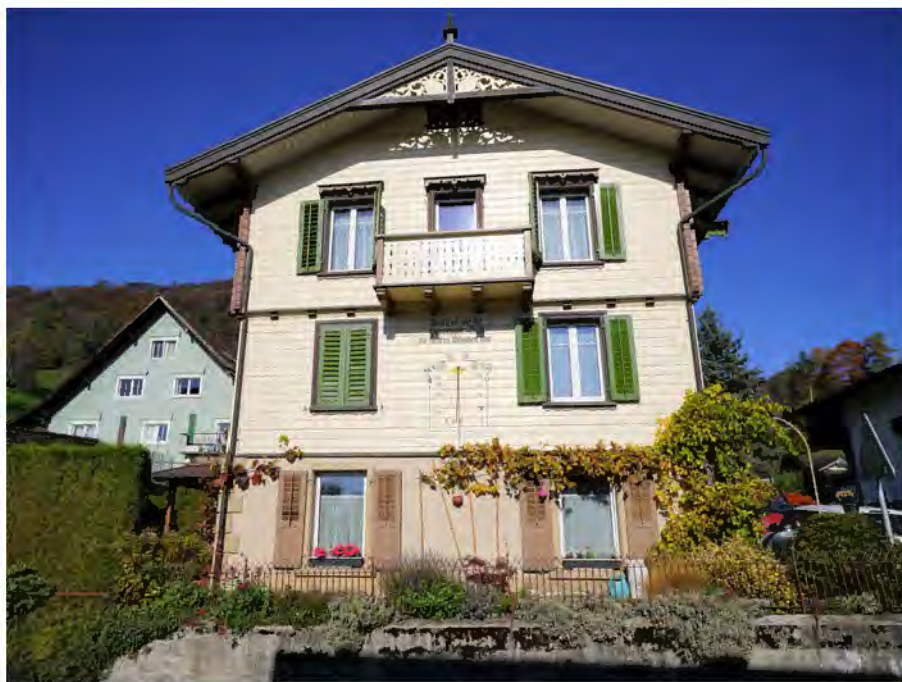
Giebelständig nach Süden ausgerichteter Holzbau über gemauertem Sockel; flach geneigtes Dach, rückwärtig je mit risalitartigen Gebäudevorsprüngen unter Quergiebel. Über dem Sockelgeschoss zwei Vollgeschosse und eine Firstkammer. Der Gebäudezugang erfolgt über eine Holzterrasse an der Ostfassade, die ins erste Obergeschoss führt. Zusätzlich ein separater Zugang zum Keller, ebenfalls an der Ostfassade. An der Südseite der Fassade ein kleiner Balkon aus der Bauzeit mit fein verzierter Holzverkleidung sowie eine Sonnenuhr mittig der Fassade auf Höhe des ersten Stockwerkes.

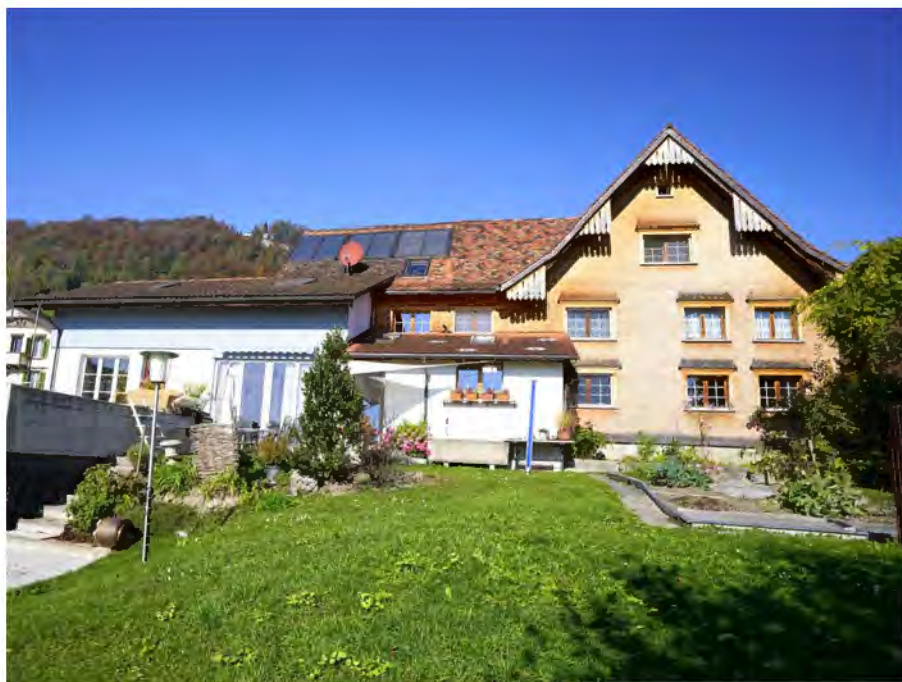
Nach Süden ausgerichtetes giebelständiges Wohnhaus unter leicht aufgeschwungenem Satteldach; daran unter Querfirst angebaute, ehemalige Scheune, heute zu Wohnraum umgenutzt. Wohnhaus mit niedrigem Sockel; über dem Sockel zwei Vollgeschosse, ein Dachgeschoss und eine Firstkammer. Hauszugang strassenseitig an der Rückseite des Hauses, kleiner Eingangsvorbau. Dem ehemaligen Scheunenteil vorgebaut verschiedene jüngere Anbauten zu Gewerbe- und Wohnzwecken sowie Garagen.

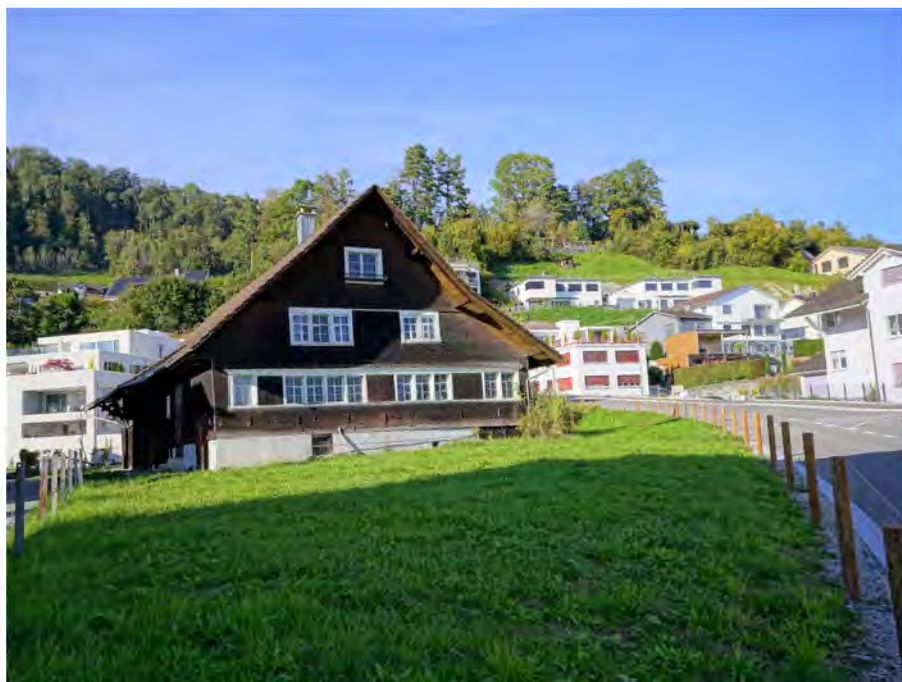
Niedriges, nach Südosten ausgerichtetes, giebelständiges Bauernhaus unter einseitig aufgeschobenem steilen Satteldach, Wohnteil und rückwärtig angebaute Scheune unter gleichem First. Wohnhaus mit niedrigem, gemauerten und verputzten Sockel, darüber ein Vollgeschoss, ein Dachgeschoss und eine Firstkammer. Der Hauszugang geschützt unter dem weit überkragenden Dach an der Westfassade, der Eingang über einige Steinstufen erreichbar, getäferte Holztüre und Oblicht.

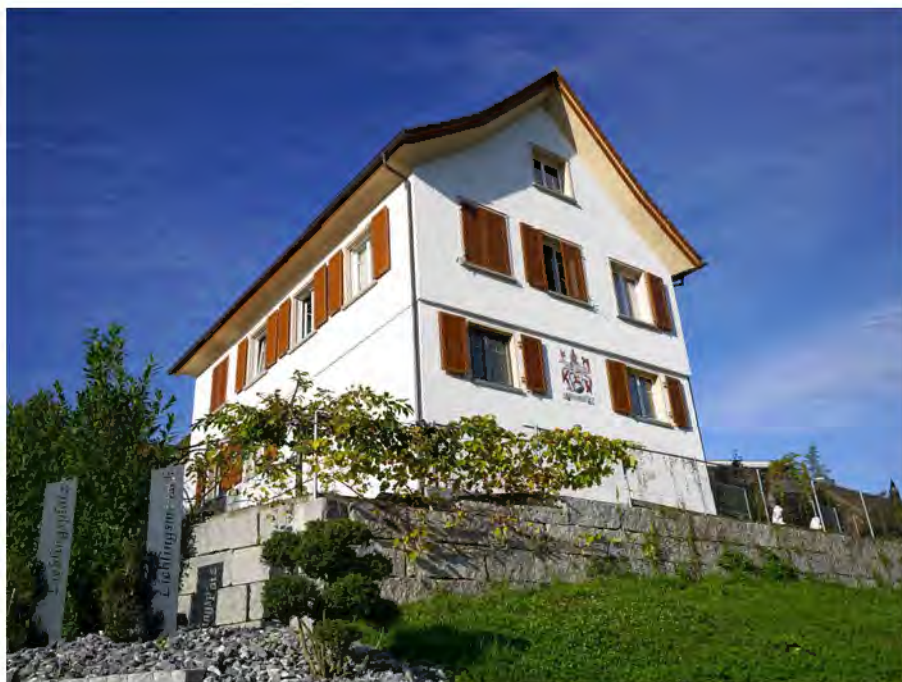
Giebelständig nach Süden ausgerichtetes Wohnhaus (ehemaliges Schulhaus) mit leicht aufgeschwungenem Satteldach; talseitig halbhoher, gemauerter Sockel, darüber ein wohl ebenfalls gemauertes erstes Vollgeschoss sowie ein zweites Vollgeschoss in Holzbauweise. Rückwärtig ein Anbau unter Pulldach mit einem Hauszugang; an der der östlichen Traufseite ein weiterer Gebäudezugang mit Eingangsvorbau.

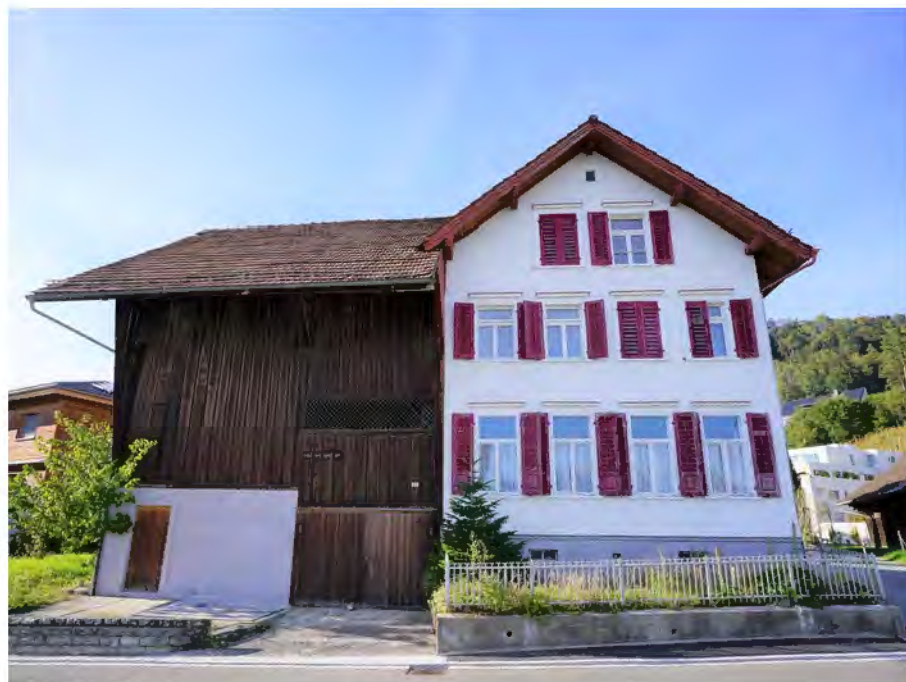
Nach Südosten ausgerichtetes, giebelständiges Wohnhaus unter Satteldach mit rückwärtig vorspringenden Anbau; traufseitig nach Osten ein öffnender Quergiebel. Gebäude mit talseitig halbgewölbtem, gemauertem und verputzten Sockel; darüber zwei Vollgeschosse und ein Dachgeschoss in Holzbauweise. Der Hauszugang befindet sich etwas erhöht an der Ostseite des Gebäudes und ist über eine zweiläufige Aussentreppe mit Eingangsvorbau erreichbar. Ans Wohnhaus angebaut eine grossvolumige Ökonomiebaute unter Querfirst, mit teilweise gemauertem Sockelgeschoss, ansonsten ein Holzbau mit Leistenschirmverkleidung.

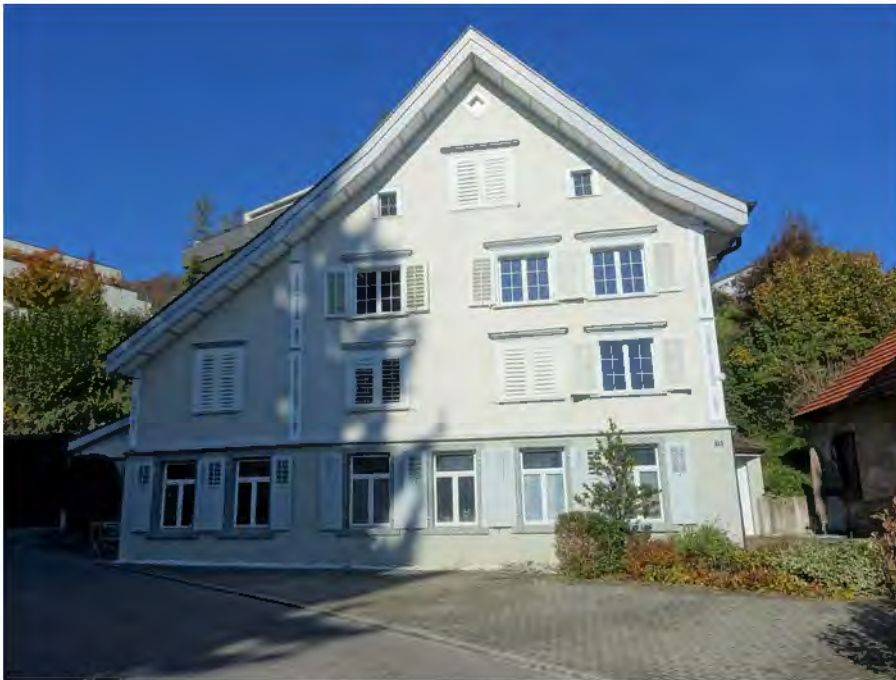
Nach Südosten ausgerichtetes, giebelständiges Wohnhaus unter einseitig verlängertem Satteldach; unter dem verlängerten Dachbereich eine Gebäudeerweiterung, vermutlich aus der Stickereizeit; ein Teil der Erweiterung fassadenbündig, in der Flucht zurückversetzt ein weiterer Teil. Hauptbaukörper mit geschosshohem, gemauertem Sockel, darüber zwei Vollgeschosse und ein Dachgeschoss in Holzbauweise. Beidseitig Zugänge zum Gebäude. Kleine Lukarne über dem westlichen Eingang.

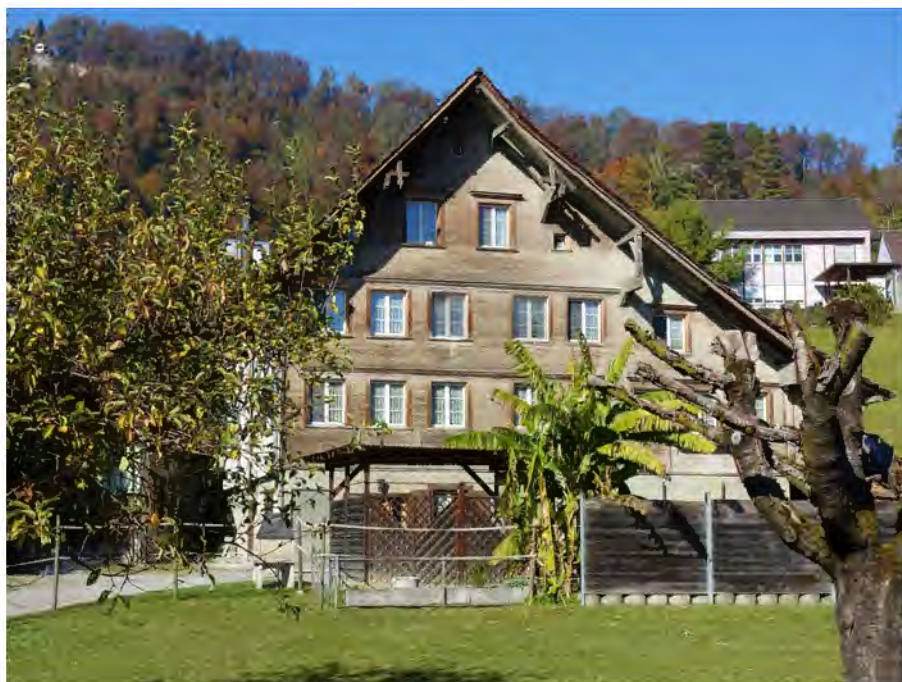
Nach Südosten ausgerichtetes, stattliches Giebelhaus unter Satteldach, zu grossen Teilen vermutlich in Strickbauweise. Gebäude erweitert gegen Nordosten unter geschleppter Fortsetzung des Hauptdaches. Gemauerter, geschosshoher Sockel, darüber zwei Vollgeschosse und ein Dachgeschoss, grosse Schleplukarne auf der östlichen Dachhälfte. Beidseitig Zugänge zum Gebäude.

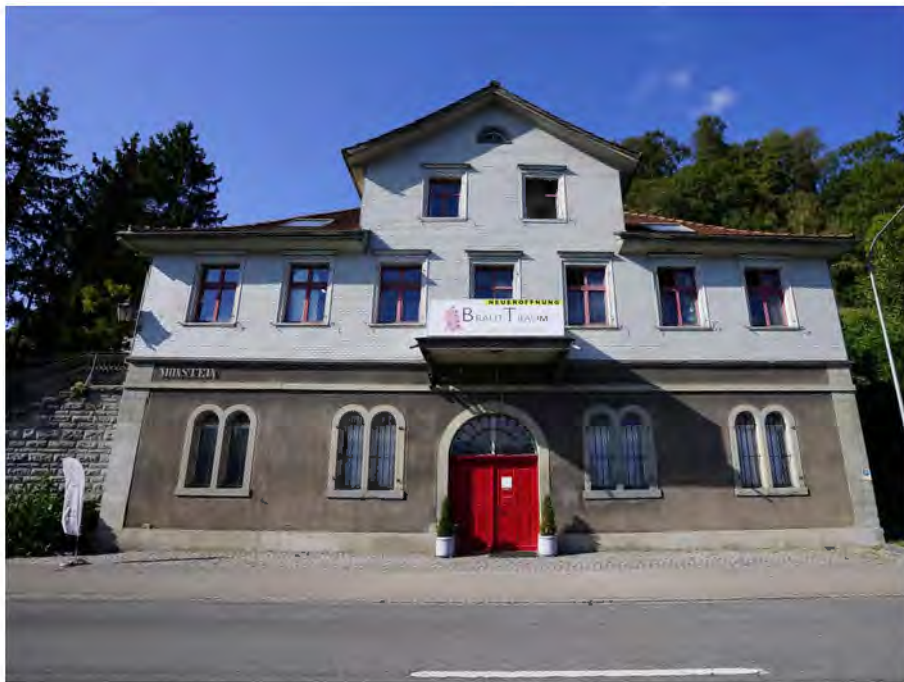
Spätklassizistische Villa unter Walmdach mit öffnendem Quergiebel über der nach Südosten ausgerichteten Hauptfront; rückwärtig verschiedene An- und Nebenbauten, darunter Kellerräumlichkeiten einer ehemaligen Weinkellerei. Hauptgebäude mit einem überhöhten, in Natursteinmauerwerk erstellten Sockelgeschoss, darüber ein Vollgeschoss und ein teilweise ausgebautes Dachgeschoss in Holzbauweise. In der zentralen Achse der Hauptfassade ein Rundbogenportal mit einer Massivholztüre und strahlenförmig verziertem Oblicht, darüber ein Balkon mit aufwändig verzierter Untersicht. Ein weiterer Zugang zum Haus an der südwestlichen Seitenfassade, erreichbar über eine steile, leicht geschwungene Freitreppe mit fein verziertem Geländer. Der zum baulichen Ensemble des 19. Jh. gehörende Nebenbau im rückwärtigen Bereich (Ass. Nr. 2) verfügt über einen geschosshohen Sockel mit arkadenartig ausgeformtem Zugangsbereich, darüber schliesst sich ein Vollgeschoss unter Walmdach an.

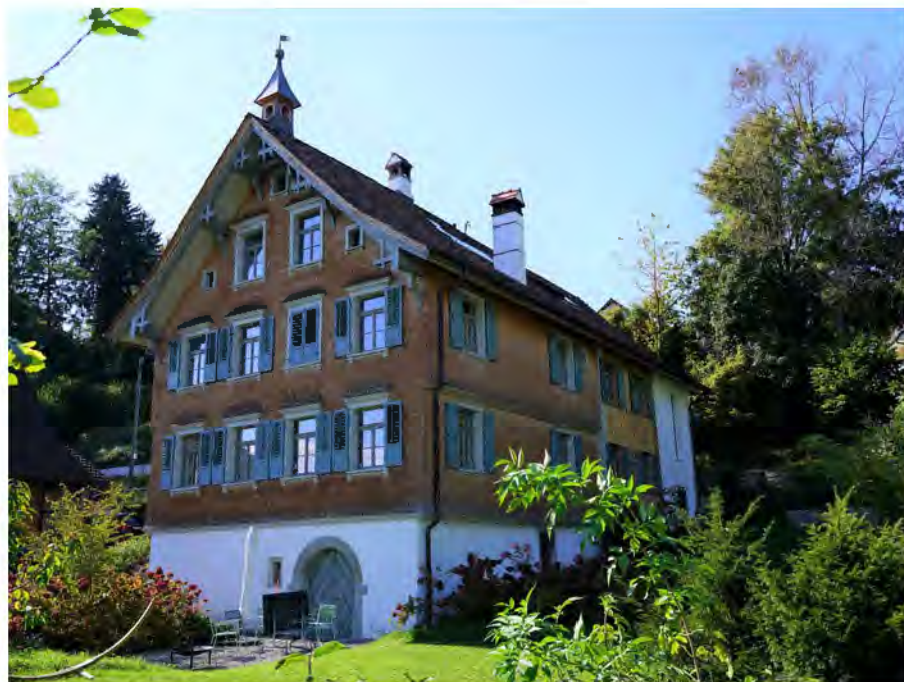
Nach Südosten ausgerichtetes Wohnhaus mit leicht aufgeschwungenem Satteldach; daran angebaut ein jüngerer, vollständig zu Wohnen umgebauter Gebäudetrakt unter gleichem First, ehemals Wohn- und Ökonomiezwecken dienend. Talseitig ein geschoss-hoher, gemauerter und weiss verputzter Sockel. Über dem Sockel zwei Vollgeschosse und ein Dachgeschoss. Rundbogenportal im Sockel, Sandsteingewände mit eingravierter Jahrzahl 1729 und massives Holztür mit Rautenmuster. Verschiedene Hauszugänge an der südwestlichen Traufseite des Gebäudes, unter anderem ein gedoppelter Eingang mit vorgelagerter Sandsteintreppe.

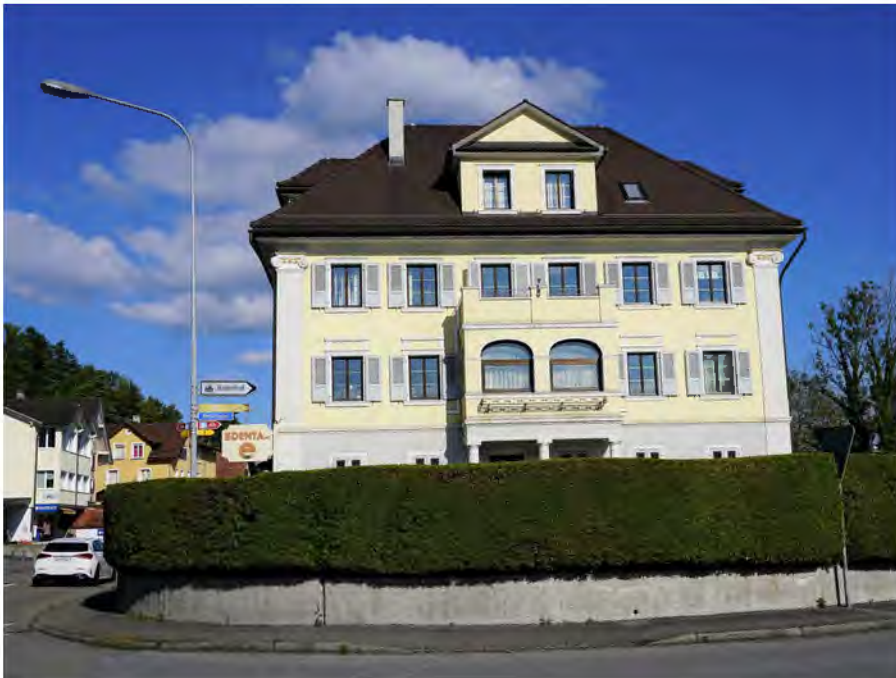
Repräsentatives, grossvolumiges Fabrik- und Wohngebäude in Massivbauweise unter Walmdach; daran angebaut ein weiterer, zweistöckiger Fabriktrakt unter Satteldach sowie weitere Anbauten. Kopfbau mit abgesetztem, hohem Sockelgeschoss, darüber zwei in der Höhe ebenfalls grosszügig bemessene Vollgeschosse und ein teilweise ausgebautes Dachgeschoss. Hauptzugang an der nach Südwesten orientierten Hauptfassade, überdacht durch einen zentral darüber positionierten, von Säulen gestützten Erker mit darüberliegendem Balkon. Nebeneingang hauptstrassenseitig.

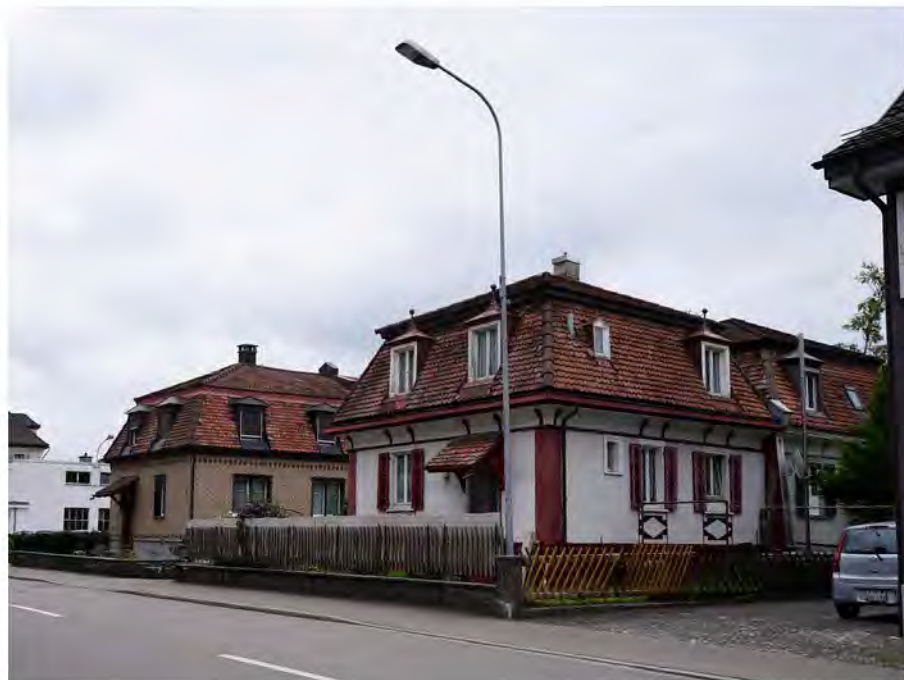
Eingeschossige würfelförmige Bauten unter Mansardwalmdach, je zu zweit zusammengefügt und nur durch eine auffällig gestaltete, über die Flucht vorspringende Brandschutzmauer getrennt. Niedrige Sockel mit kleinen Kellerfenstern, darüber ein Vollgeschoss und ein ausgebauten Dachgeschoss. Hauszugänge entweder nordseitig oder südseitig, etwas erhöht, geschützt unter pultartigen Vordächern mit verzierten Stützen und erreichbar über einige Treppenstufen mit Podest. Symmetrische Fenster- und Lukarnenanordnung, in der Regel achsial übereinander. Dächer mit Biberschwanzziegeln eingedeckt.

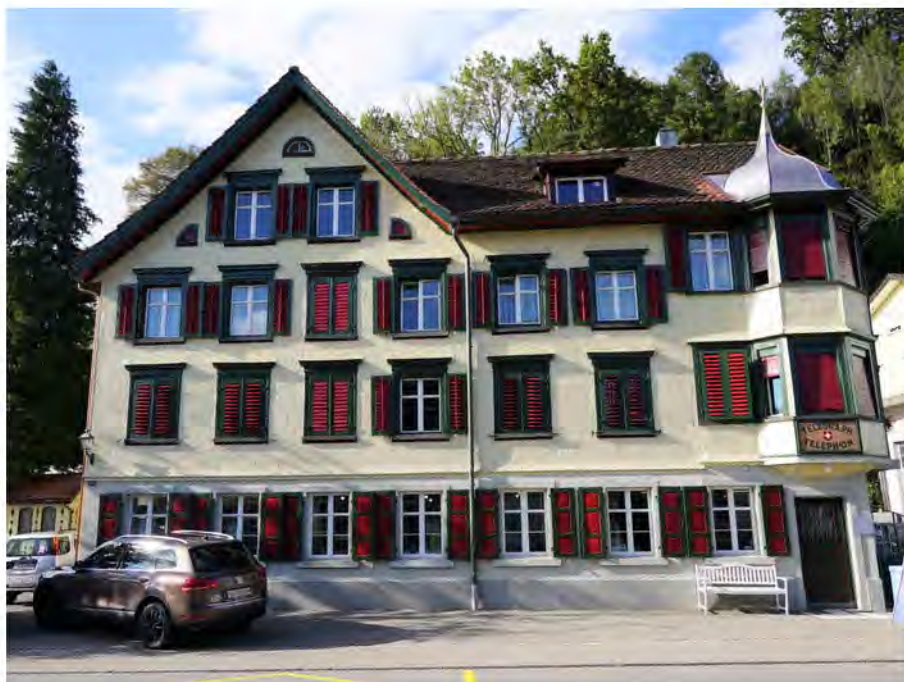
Nach Südosten ausgerichteter Giebelbau mit traufständigem Querbau gegen Osten; gemauerter, geschosshoher Sockel, darüber zwei Vollgeschosse und ein teilweise ausgebautes Dachgeschoss, weitgehend ohne Dachaufbauten; Oberbau über dem Sockel in Holzbauweise. An der ostseitigen Gebäudeecke ein zweistöckiger, polygonaler Erker unter geschweiftem Spitzhelm. Unter dem Erker einer der beiden Hauptzugänge zum Gebäude; ein weiterer Eingang an der westlichen Seitenfassade. Ost- und Rückfassade mit zusätzlichen Gebäudeanbauten versehen, darunter auch eine zweistöckige, gedeckte Veranda in Holzkonstruktion.

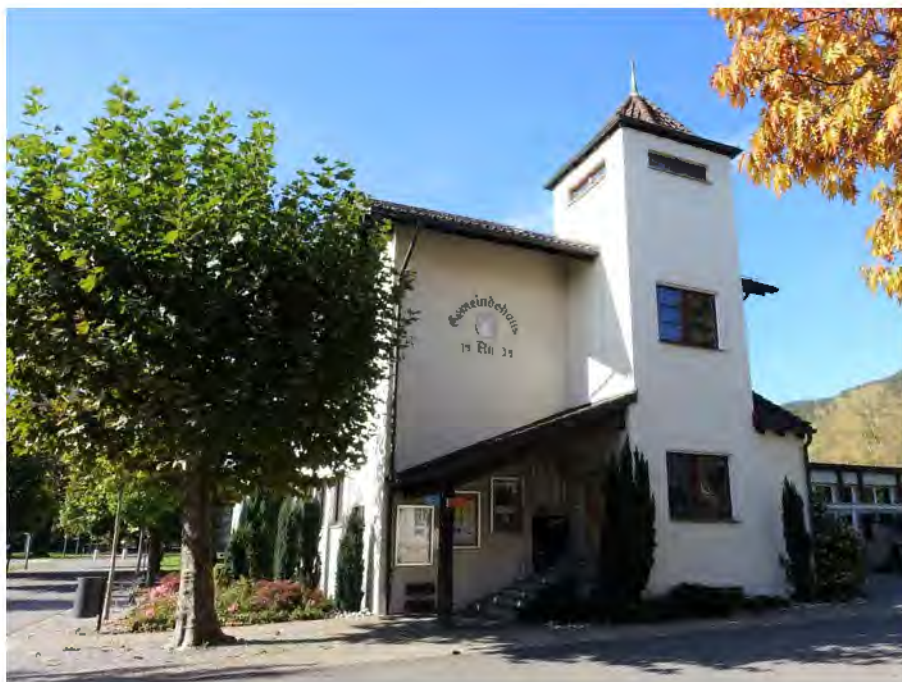
Nach Südosten ausgerichtetes, burgartiges, dreigeschossiges Gebäude unter Krüppelwalmdach, nordostseitig angefügter, der Erschliessung dienender, quadratischer Turm unter Zeltdach und gekrönt mit einer Wetterfahne. Massivbauweise, weiss verputzt; in Holz ausgeführte, an einen Wehgang erinnernde, gedeckte Veranda im obersten Geschoss der Hauptfassade. Hauptzugang ostseitig über einen gedeckten Treppenaufgang, über dem Aufgang Schriftzug, Gemeindewappen und Baujahr. Gegen Norden angebaut ein langgezogener, eingeschossiger, jüngerer Bürotrakt mit Flachdach(1964/1965), verbunden mit dem Hauptbau unter anderem über einen, der rückwärtigen Fassade des Hauptbaus vorgesetzten Glaslift; daneben ein Zweiteingang zum Gebäude.

Die Fassaden des Hauptgebäudes sind hell verputzt, teilweise in Form eines Fächerputzes, teilweise als feiner Glattputz. Die Haupt- und die Westfassade sind mit mehrheitlich grossformatigen, gesprossenen Doppel und Dreierfenstern versehen, die beiden anderen Fassaden sowie der Turm sind etwas zurückhaltender befenstert mit Fenstern in verschiedenen Grössen. Die Fenster heben sich farblich von der Fassade ab (rot gestrichen) und verfügen über Rollläden mit im Mauerwerk integrierten Rollladenkästen. Hauptbau mit weit überkragendem Dach, sichtbare Konstruktionsdetails und zusätzliche Stützen und Streben in dunklem Holz; ein Material, das sich bei der Veranda wiederholt. Keine Dachaufbauten.

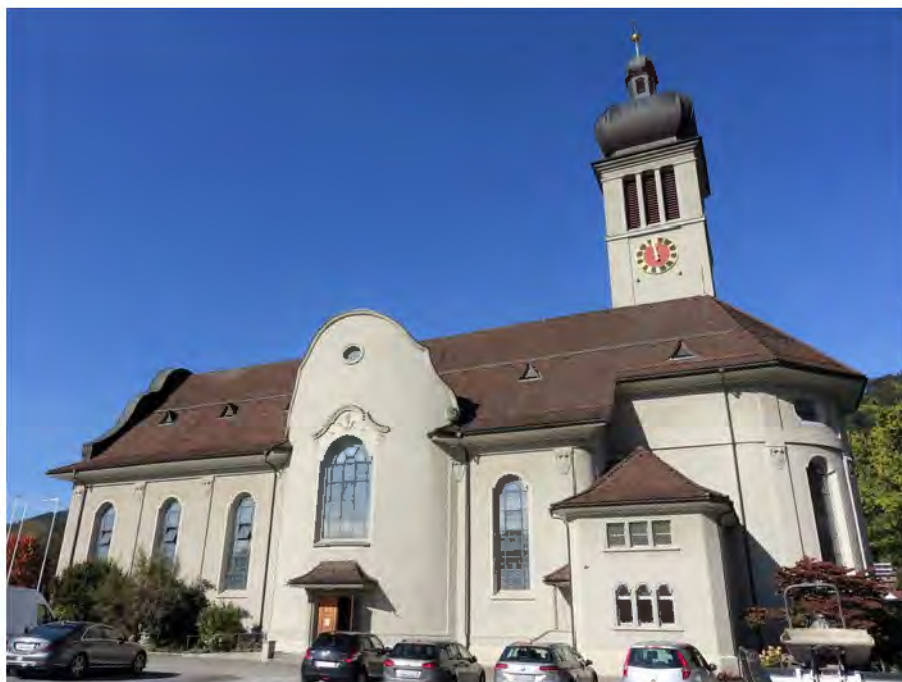
Kirchengebäude in Massivbauweise mit einem nach Nordosten ausgerichteten Schiff und polygonal abschliessendem Chor unter abgewalmten Satteldach; bogenförmig beidseitig über die Längsfassaden vortretendes Querschiff mit konvex geschweiften Aufbauten, Seiteneingänge. Eingangsfassade ebenfalls bogenförmig vortretend und mit geschweiftem Aufbau. Haupteingang etwas erhöht, vorgelagertes Podest mit einigen Treppenstufen und einem auf Säulen abgestützten Vorzeichen unter gewalmtem Dach. Nordseitig angebauter, quadratischer Turm mit blechverkleidetem Zwiebelhelm und Dachreiter. Fassaden des Schiffes gemauert und verputzt, vertikale Gliederung durch Pilaster. Chor zusätzlich horizontal gefasst durch einen umlaufenden Gurt. Schiff und Chor mit gesprossenen, fein verzierten, schmalen Stichbogenfenstern, in optisch von der Fassade abgesetzten Gewänden; Querschiff mit etwas breiteren, zusätzlich über dem Bogen verzierten Stichbogenfenstern, Eingangsfassade mit Rundfenster.

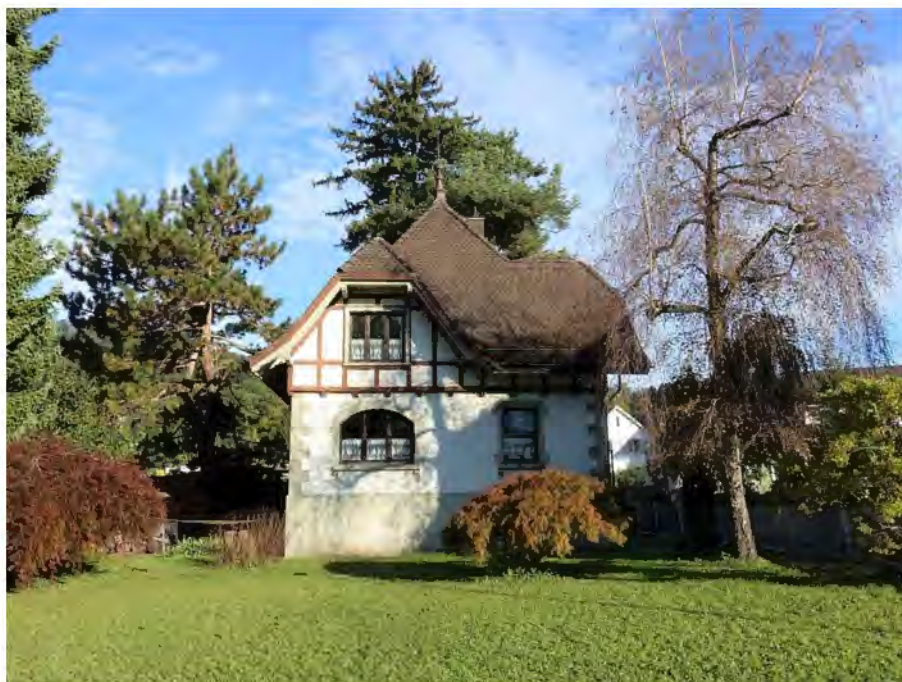
Weiss verputztes Hauptgeschoss; die Gebäudekanten mit Ecklisenen aus Quadersteinen versehen. Dachgeschoss mit rot gestrichenem Sichtfachwerk und weiss verputzten Zwischenflächen. Unterschiedlich formatierte Fenster in steinernen Gewänden im Hauptgeschoss, ein- oder mehrflüglig ausgeführt, teilweise mit Rundbogen. Quergiebel im Dachgeschossbereich mit mehrteiligen, rechteckigen Fenstern in hölzernem Gewände. Dach mit Biberschwanzziegeln eingedeckt, Wetterfahne mit eingravierter Jahrzahl 1910. Kleine Lukarne auf östlicher Dachfläche.

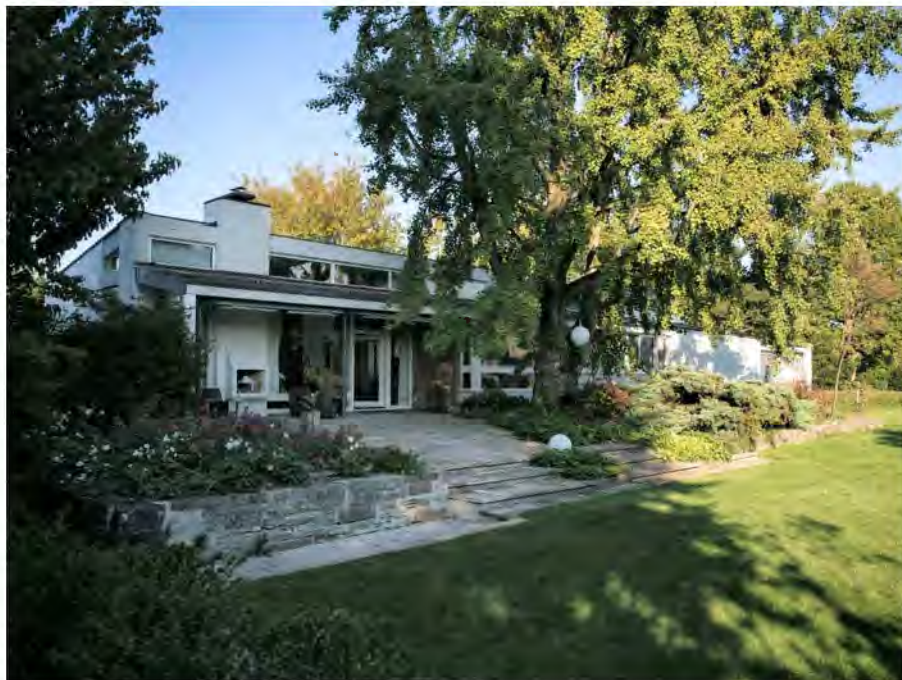
Im Grundriss grosszügig angelegte, in verschiedene Richtungen sich ausdehnende, eingeschossige Villa unter extensiv begrüntem, flach geneigtem Pultdach mit gegenläufigem Vorbau. Im westlichen Teil des Gebäudes das Wohnzimmer sowie ein nach Süden ausgerichteter, gedeckter Sitzplatz mit vorgelagerter Terrasse; im östlichen Gebäudeteil die Schlafzimmer inklusive Bad und Gäste-WC mit Dusche. Das Esszimmer, die Küche sowie eine Spielhalle liegen im mittleren Gebäudeteil. Gegen Norden ans Hauptgebäude angegliederte Garage mit Geräteraum sowie angrenzendem Bediensteten-Zimmer. Der Hauptzugang erfolgt ebenfalls von Norden über einen gedeckten Eingangsbereich.
