Gemeinde Au Kulturgüterinventar

ERR Raumplaner AG
Teufener Strasse 19
9001 St. Gallen

Inventar Kulturgüterschutz 2021

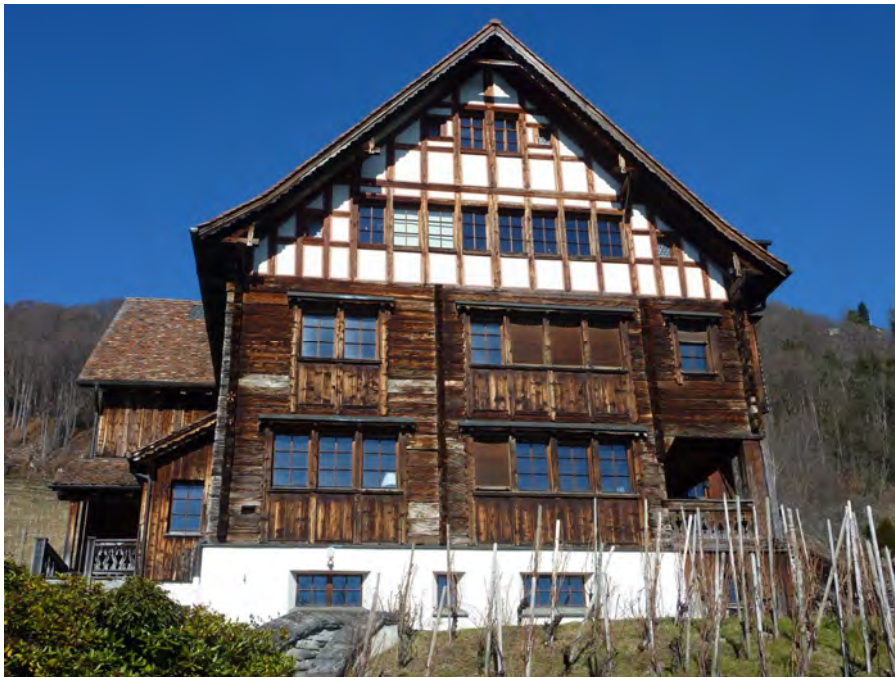
KO 01

Nach Südosten ausgerichtetes giebelständiges Wohnhaus in kombinierter Holzbauweise (Strick- und Fachwerkbauweise) unter beidseitig leicht aufgeschobenem Satteldach. Über dem talseitig freiliegenden Sockelgeschoss befinden sich zwei Vollgeschosse, ein grosszügiges Dachgeschoss sowie eine Firstkammer. Hauszugänge seitlich. Seitlich unter Querfirst angebaute, ehemalige Ökonomietrakte in Ständerbauweise, zusätzlich verschiedene weitere, kleinere Anbauten. Dach beidseitig mit je einer grösseren, jüngeren Schlepplage sowie zwei Ochsenaugen auf der westlichen Dachhälfte. Ostfassade laubenartig ausgestaltet.

Reihenbefensterung an der Hauptfassade, sechsteilig gesprossete Holzfenster in naturbelassenen Holzgewänden, integrierte Rollläden, einfache Abwürfe in Kupferblech im ersten und zweiten Geschoss; Dachgeschoss mit achteiligem Fensterwagen. Rückseite mit Einzel- und Doppelfenstern in teils unterschiedlicher Grösse, einfache Abwurfdächli analog Hauptfassade, Holzklapppläden. Hauptgeschosse der Hauptfassade sowie der Seitenfassaden mit unverkleidetem Strick, sichtbare Strickvorstösse, Täferverkleidungen unter den Fensterbereichen (ehemalige Lädenkästen); im Giebelbereich naturbelassene, sichtbare Fachwerkkonstruktion mit weiss verputzten Ausfachungen. Rückseitige Fassade sowie die Ökonomietrakte mit Holzleistenschirm verkleidet. Dächer mit Biberschwanzziegeln eingedeckt; Flugdreiecke sowie verzierte Pfettenstreben im Giebelbereich der Hauptfassade.

Grundstück gegen Süden und Osten von Natursteinmauern begrenzt, in die südliche Mauer eingelassen eine Garageneinfahrt zu einer in den Hang integrierten Tiefgarage. Von Natursteinmauern flankierter Aufgang zum Haus. Kleiner Rebhang vor dem Haus.

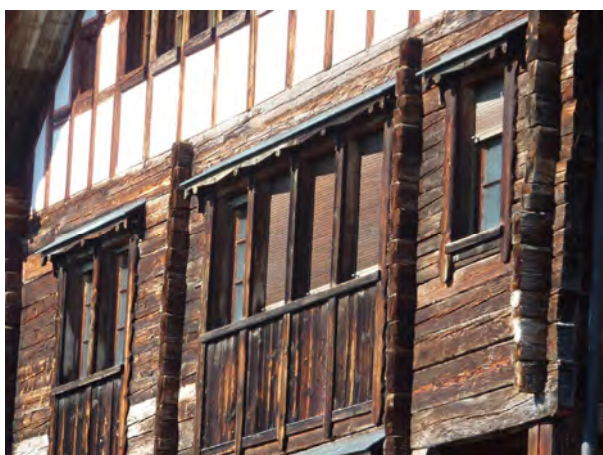
Details Hauptfassade

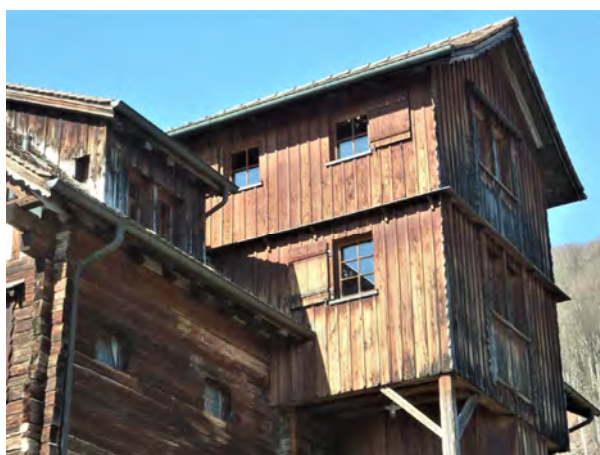
Speicher Ostseite

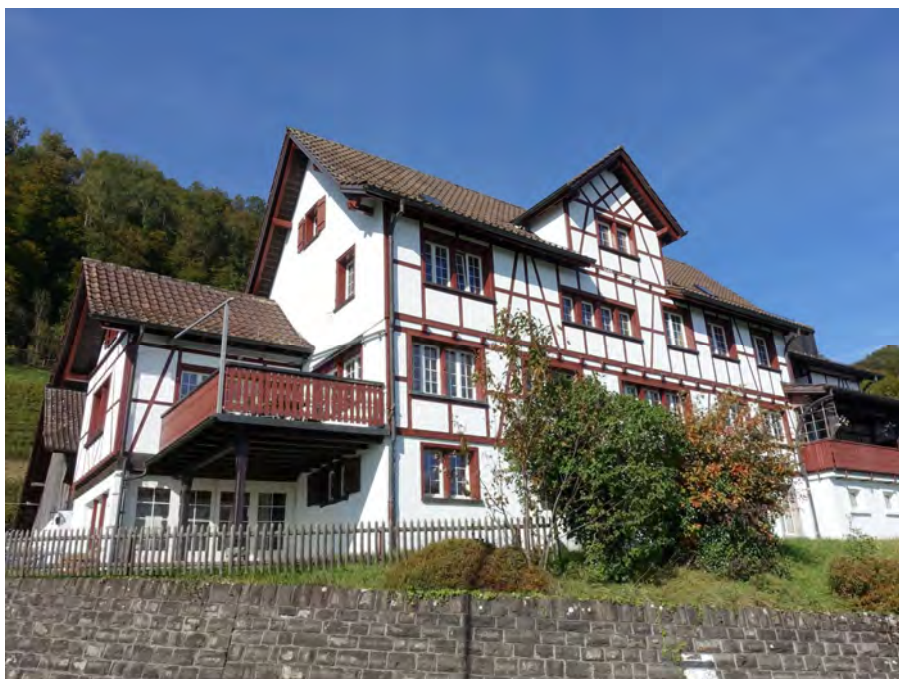
KO 02

Hauptbau als traufständiger, nach Südosten ausgerichteter Riegelbau mit leicht aufgeschwungenem Satteldach und einem zur Hauptseite öffnenden Quergiebel; beidseitig ergänzt mit verschiedenen, ebenfalls im Grundsatz traufständig angeordneten Erweiterungen und je vorgesetzten Terrassen (für Gastronomiebetrieb). Erdgeschoss des Hauptbaues gemauert und weiss verputzt; darüber zwei Vollgeschosse und ein Dachgeschoss in Holzriegelbau. Sichtbare Holzkonstruktion rot gestrichen, Ausfachungen weiss verputzt. Der Hauptzugang erfolgt über eine nördlich ans Gebäude angebaute Arkade. Die seitlichen Erweiterungen sind im äusseren Erscheinungsbild dem Hauptbau angepasst.

Reihenbefensterung; gesprossste, hochformatige Einzel-, Doppel- oder Mehrfachfenster in hölzernen Gewänden (rot oder grau ausgestaltet). In den Sockelgeschossbereichen verschiedene Fenstertypen und -grössen, mehrheitlich aber ebenfalls mit einer Sprossung versehen. Dächer mit Ziegeln eingedeckt. Quadratischer Dachreiter auf östlichem Satteldach, weiss verputzt mit rot gestrichener Holzkonstruktion.

Rückwärtig ein asphaltierter Platz für die Parkierung. Der Vorbereich des Gebäudes wird entlang der Walzenhauserstrasse mit einer Steinmauer umschlossen. Im Rückraum des Gebäudes befinden sich zwei bäuerlich-ländliche Nebenbauten/Scheunen. Das gesamte Areal ist dreiseitig von Reben umgeben.

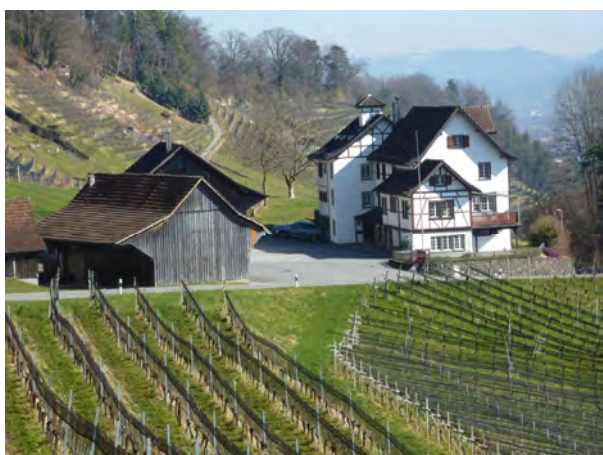
Gesamtsituation mit zugehörigen Nebenbauten

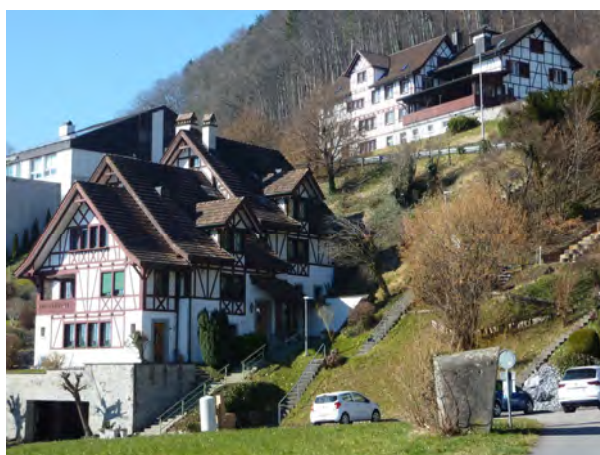
optischer Kontext zu Bauen im angrenzenden Baugebiet

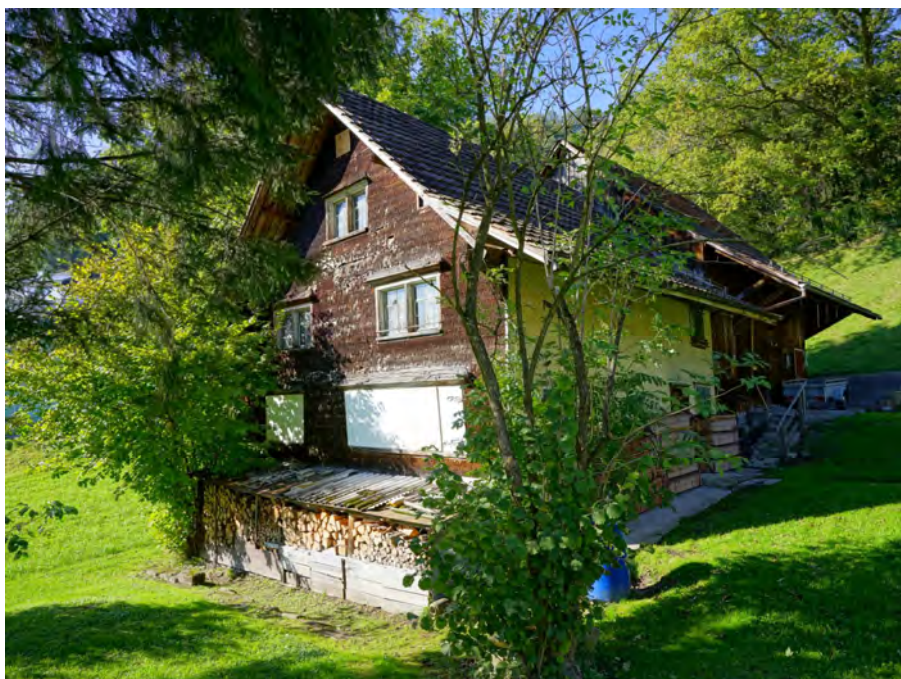
KO 04

Giebelständiges, nach Süden ausgerichtetes Wohnhaus mit leicht aufgeschwungenem Satteldach; nördlich daran angebaute Scheune in gleicher Firstrichtung. Wohnhaus mit niedrigem, gemauertem und unverputztem Sockel, über dem Sockel zwei Vollgeschosse und ein Dachgeschoss in Holzkonstruktion. Fassaden in verschiedenen Materialien verkleidet; Ostfassade mit gelbem Eternit, Südfassade mit Schindeln, Westfassade mit Holzverschalung. Dach mit Falzziegeln eingedeckt.

Einfache Reihenbefensterung im ersten Geschoss, Einzel- und Doppelfenster in den oberen Geschossen und an den Seitenfassaden. Holzfenster gesprosst, in gemalten Gewänden. Geschindelte Abwurfdächli an der Hauptfassade; traufständige Fenster zum Teil mit Klappläden versehen. Der Gebäudezugang erfolgt über die Ostfassade.

Angrenzende Scheune in etwa mit gleichem Höhenmass wie das Wohnhaus, aufgrund der topografischen Lage jedoch mit versetztem First. Dach mit verschiedenen Ziegeln eingedeckt. Fassaden mit Holzverschalung. Ein Fenster an der Ostfassade, Scheunentore auf der Nord- und Ostfassade. Der Zugang erfolgt ebenfalls über die Ostseite des Gebäudes.

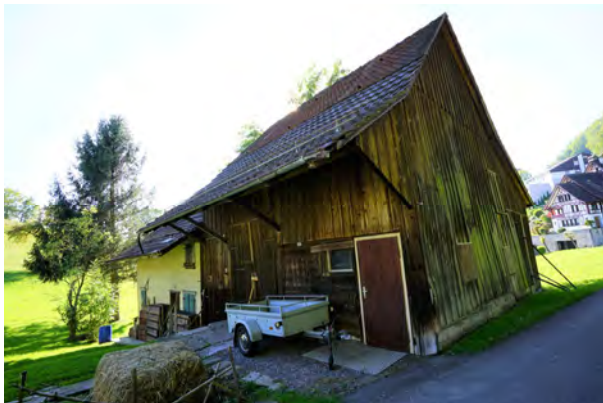
separat stehende Remise Ass. 989

Die beiden Gebäude bilden zusammen mit einem dazugehörigen, separat stehenden Remisenbau ein noch sehr ursprüngliches Ensemble mit ländlichem Charakter. Von verschiedenen hochgewachsenen Bäumen und Wiesland umgeben.

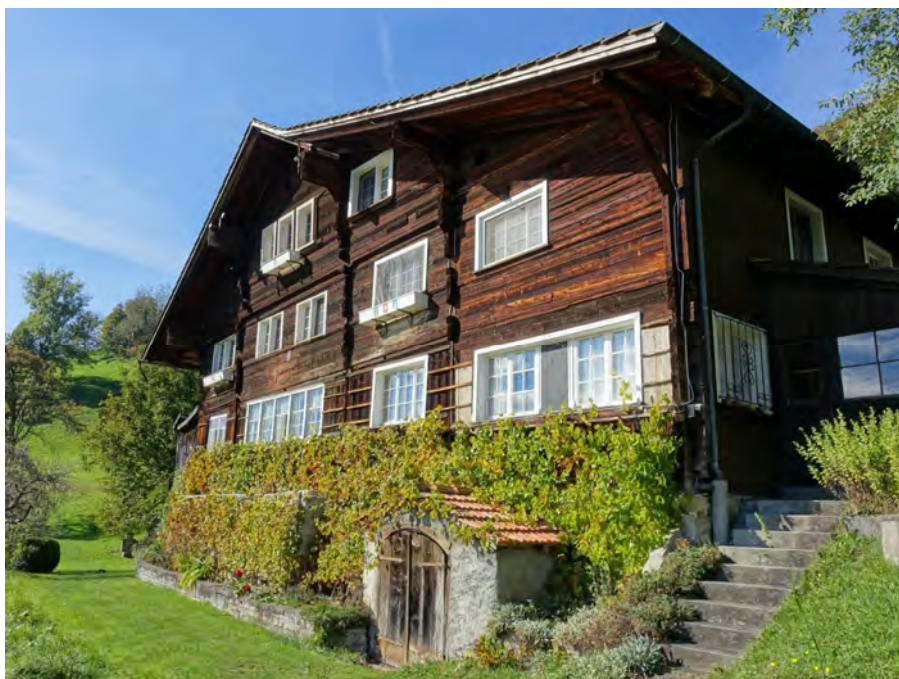
KO 06

Nach Südosten ausgerichtetes giebelständiges Doppelwohnhaus in Strickbauweise unter einseitig aufgeschobenem Satteldach. Einstiges Rebbauernhaus mit späterer Erweiterung und bergseitig angebauter Scheune. Hoher, mit Natursteinen gemauerter Sockel, teilweise kräftig vorspringende Grundmauer, mit nach Süden ausgerichtetem Kellerhals (vorgesetztes Häuschen für den Zugang zum Keller). Über dem Sockelgeschoss befinden sich zwei Vollgeschosse und ein Dachgeschoss. Hauszugänge seitlich. Rückwärtig angebaute Scheune mit gleicher Firstrichtung, aber in der Höhe versetzt. Dach von Wohnhaus und Scheune mit unterschiedlichen Ziegeln eingedeckt (Scheune überwiegend noch mit Biberschwanzziegeln).

Reihenbefensterung an der Hauptfassade in unterschiedlicher Gruppierung, gesprossene Holzfenster in hell gemalten Gewänden, ältere und neuere Fenstertypen, am Hausteil West teilweise noch mit Schiebern und Vorfenstern. Vorhandenes Seelenfenster (kleine Fassadenöffnung, durch die nach dem Glauben der Menschen die Seele einer verstorbenen Person entweichen kann und das anschliessend wieder verschlossen wird). Hauptfassade mit unverkleidetem Strick, seitliche Fassaden geschindelt (Westfassade) oder mit horizontaler Holzschalung (Ostfassade). Traditionell materialisierte Scheune mit weit überkragendem, auf Streben abgestütztem Dach, Scheunentor mit verziertem Oblicht.

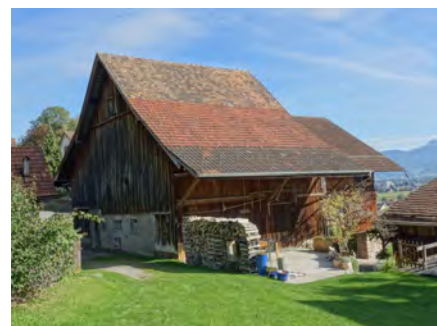
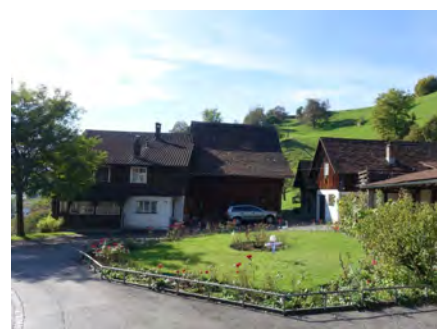
Das Haus steht an prominenter Hanglage und ist von einem grosszügigen Umschwung umgeben. Im rückwärtigen Bereich befinden sich verschiedene Nebengebäude. Der Vorplatz ist asphaltiert.

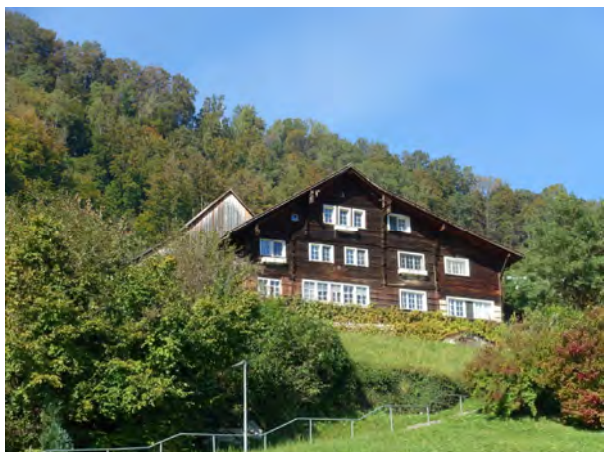
Hauptansicht vom Teuchelweg her

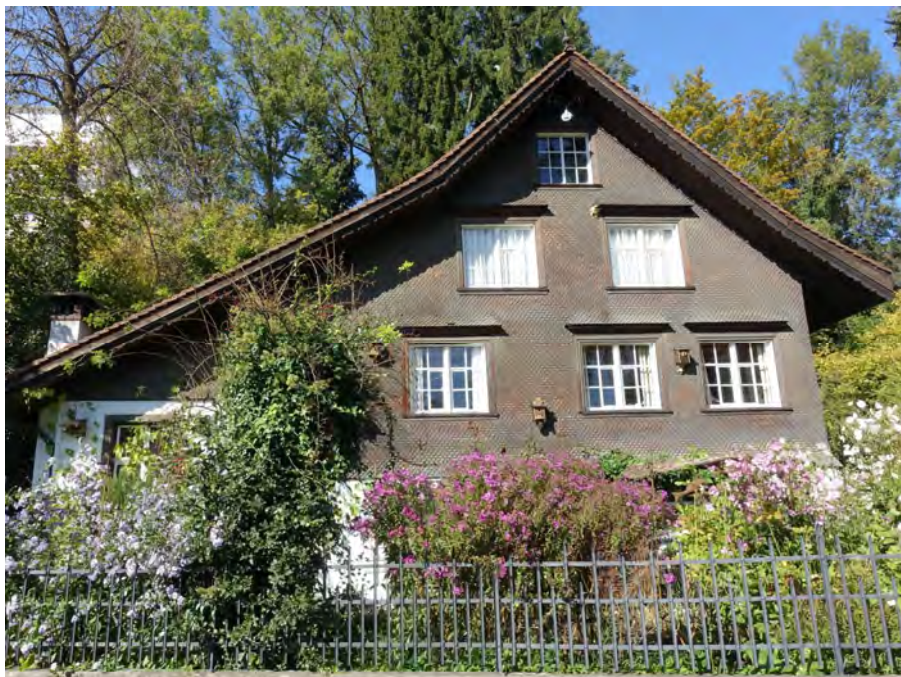
Nach Südosten ausgerichtetes giebelständiges Wohnhaus mit Satteldach, dieses seitlich aufgeschoben über einem westseitig angebauten Sticklokal. Rückwärtig mit Gebäudeerweiterung unter gleichem First (ehemalige Scheune). Gemauertes und verputztes Sockelgeschoss, darüber ein Vollgeschoss, ein Dachgeschoss und eine Firstkammer in Holzbauweise. Der Zugang zum Gebäude erfolgt an der östlichen Seitenfassade.

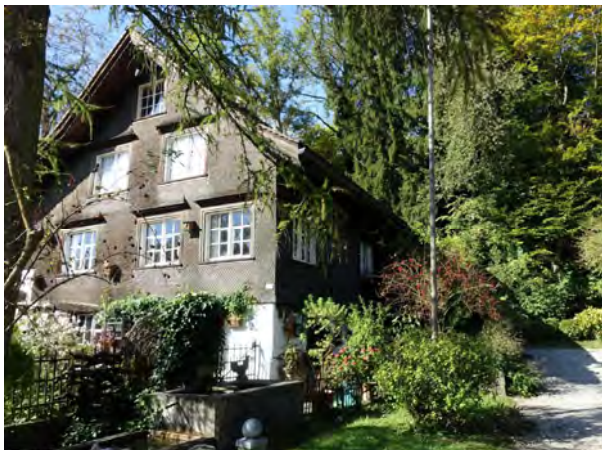
Hausvorbereich mit Brunnen

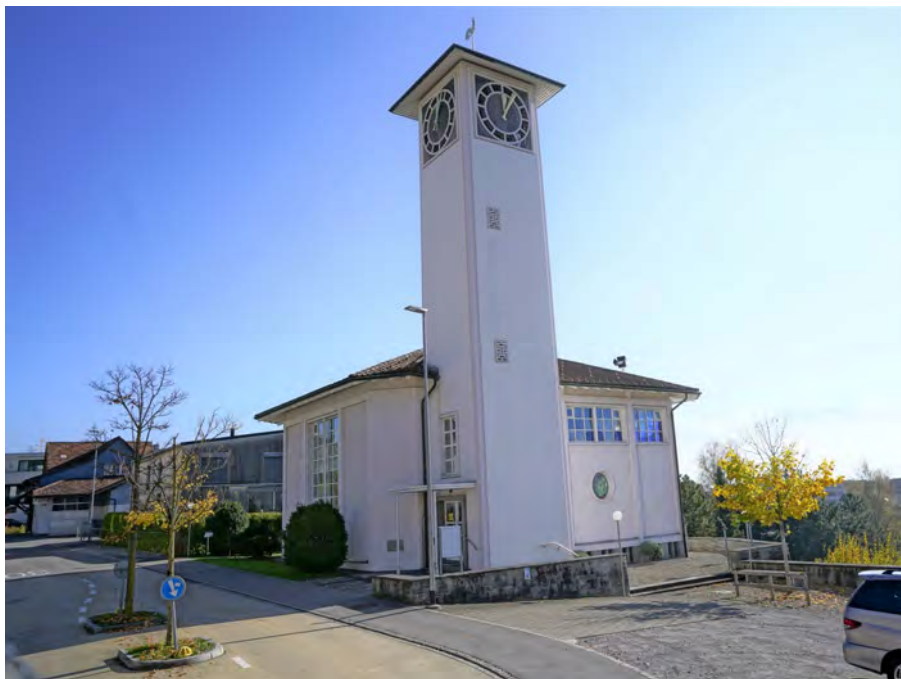
Volumetrisch bescheidenes Kirchengebäude, bestehend aus einem rechteckigen Kirchenschiff unter Walmdach sowie einem an die Westfassade angefügten, quadratischen Kirchturm unter einem Zeltdach. Der Zugang zur Kirche erfolgt von Norden her über einen gedeckten, schlichten Eingangsbereich am Kirchturm. Das Walmdach des Hauptgebäudes ist mit Ziegeln eingedeckt und zeigt sichtbare Sparren unter breitem Dachvorsprung. Turmdach mit Blecheindeckung, unmittelbar unter dem Traufbereich platzierte Kirchenuhren, profilierte Gebäudekanten, goldener Wetterhahn.

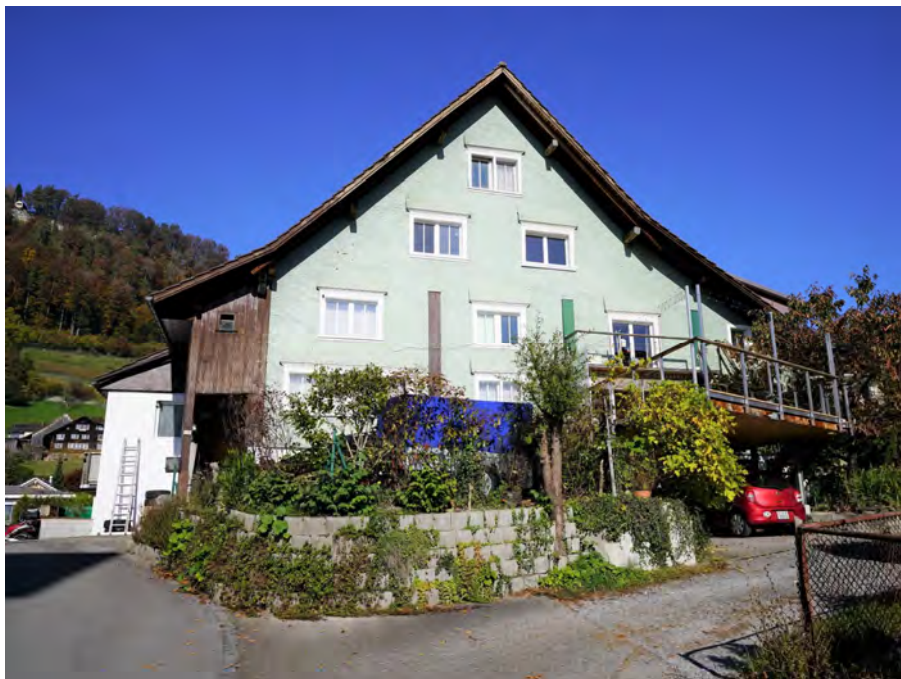
Giebelständiges nach Südosten ausgerichtetes Doppelwohnhaus mit Satteldach; Dach beidseitig, aber asymmetrisch aufgeschoben unter seitlichen Erweiterungen. Gemauertes und weiss verputztes Sockelgeschoss, darüber zwei Vollgeschosse, ein Dachgeschoss sowie eine Firstkammer in Holzbauweise. Der Zugang zum westseitigen Gebäudeteil erfolgt über die seitliche Laube und eine Treppe, die ins erste Geschoss führt. Der Hauszugang zum östlichen Hausteil befindet sich an der Ostseite des Gebäudes. Verschiedene neuere Anbauten rückseitig, vor allem angrenzend an den westlichen Gebäudeteil. Vor dem östlichen Gebäudeteil ein grosser Terrassenvorbau, der gleichzeitig als Carport dient.

Der grossvolumige Strickbau musste aufgrund von Nutzungsänderungen verschiedenste Anpassungen über sich ergehen lassen. Die Eingriffe der letzten Jahrzehnte haben dem Haus und seiner Umgebung viel von seiner ursprünglichen Würde und Erscheinung genommen. Die Tatsache, dass die Liegenschaft eigentumsässig geteilt ist (und wahrscheinlich schon lange Zeit war), hat die etappenweise stattfindende Veränderung zusätzlich verstärkt.

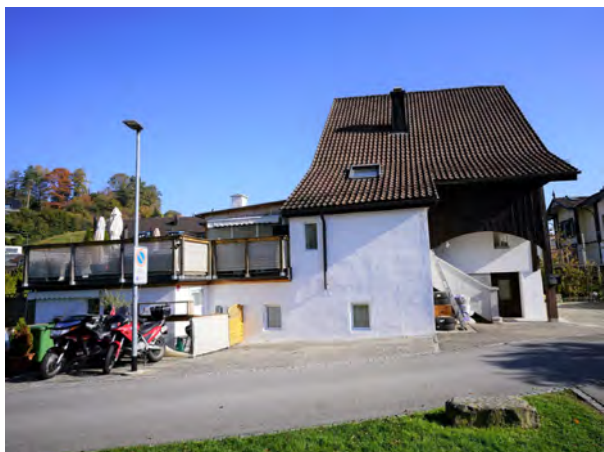
Anbauten am Gebäudeteil West

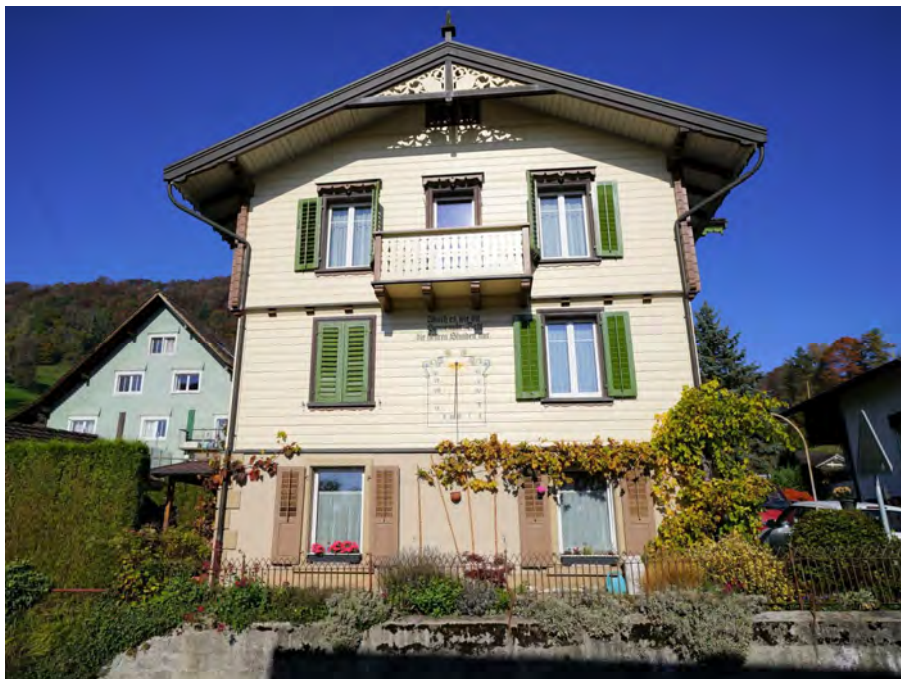
Giebelständig nach Süden ausgerichteter Holzbau über gemauertem Sockel; flach geneigtes Dach, im rückwärtigen Bereich je mit seitlichen, risalitartigen Gebäudevorsprüngen unter Quergiebel. Über dem Sockelgeschoss zwei Vollgeschosse und eine Firstkammer. Der Gebäudezugang erfolgt über eine Holzterrasse an der Ostfassade, die ins erste Obergeschoss führt. Zusätzlich ein separater Zugang zum Keller, ebenfalls an der Ostfassade. An der Südseite der Fassade ein kleiner Balkon aus der Bauzeit mit fein verzierter Holzverkleidung sowie eine Sonnenuhr mittig der Fassade auf Höhe des ersten Stockwerkes.

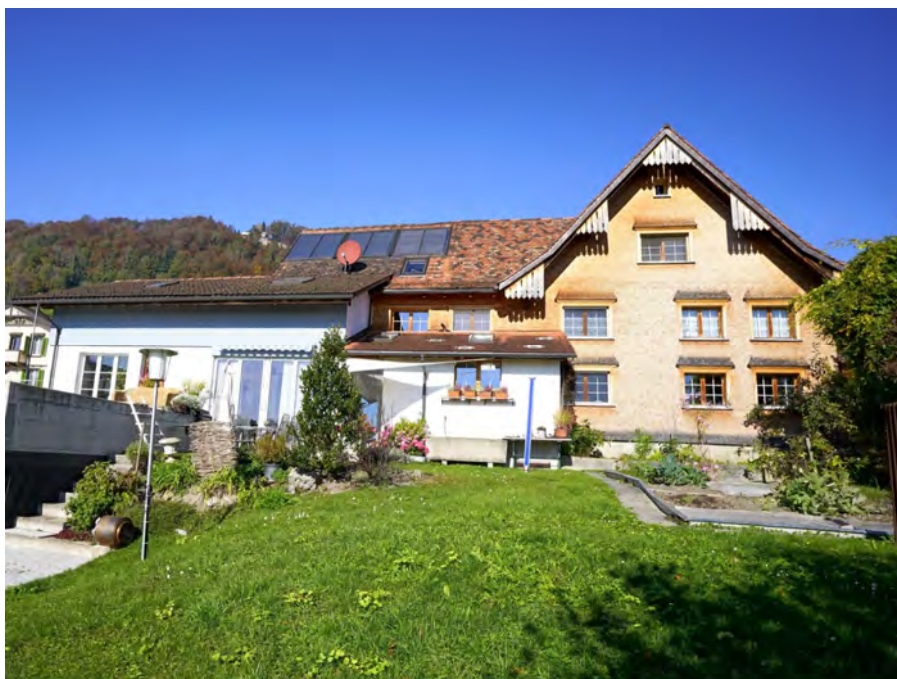
Nach Süden ausgerichtetes giebelständiges Wohnhaus unter leicht aufgeschwungenem Satteldach; daran unter Querfirst angebaute, ehemalige Scheune, heute zu Wohnraum umgenutzt. Wohnhaus mit niedrigem Sockel; über dem Sockel zwei Vollgeschosse, ein Dachgeschoss und eine Firstkammer. Hauszugang strassenseitig an der Rückseite des Hauses, kleiner Eingangsvorbau. Dem ehemaligen Scheunenteil vorgebaut verschiedene jüngere Anbauten zu Gewerbe- und Wohnzwecken sowie Garagen.

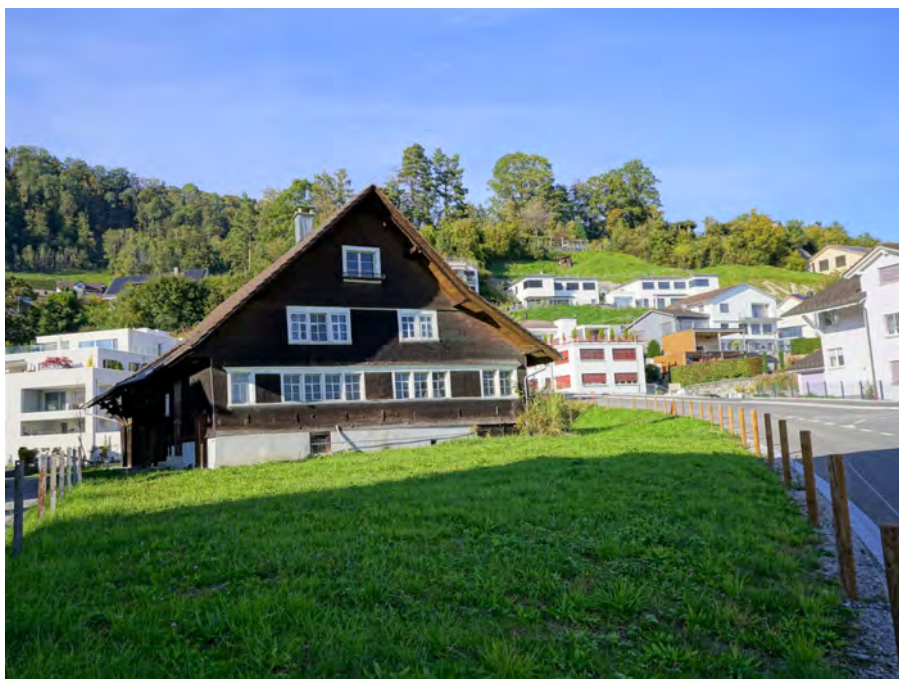
Niedriges, nach Südosten ausgerichtetes, giebelständiges Bauernhaus unter einseitig aufgeschobenem steilen Satteldach, Wohnteil und rückwärtig angebaute Scheune unter gleichem First. Wohnhaus mit niedrigem, gemauerten und verputzten Sockel, darüber ein Vollgeschoss, ein Dachgeschoss und eine Firstkammer. Der Hauszugang geschützt unter dem weit überkragenden Dach an der Westfassade, der Eingang über einige Steinstufen erreichbar, getäferte Holztüre und Oblicht.

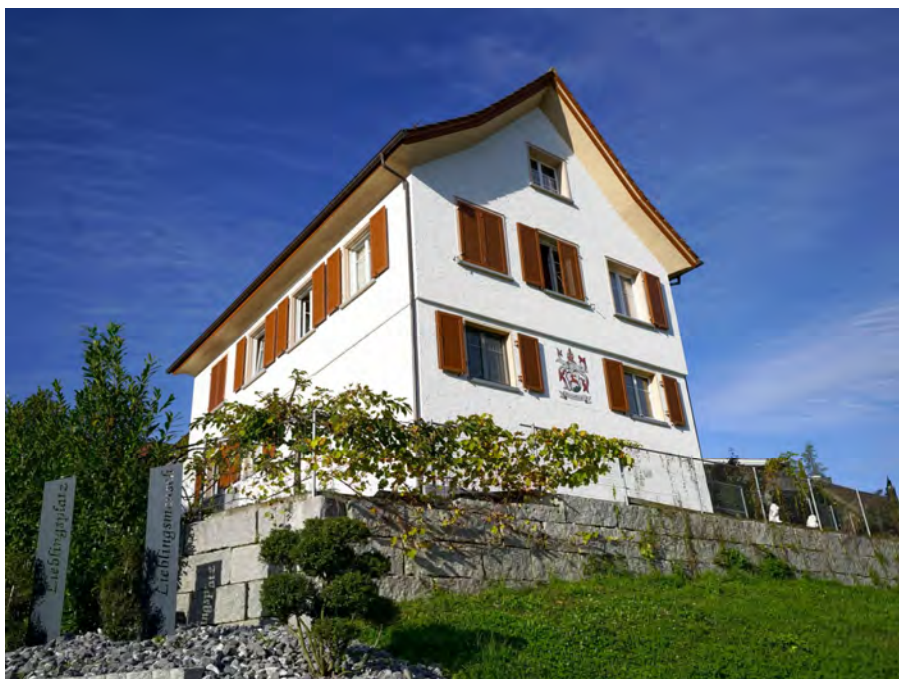
Giebelständig nach Süden ausgerichtetes Wohnhaus (ehemaliges Schulhaus) mit leicht aufgeschwungenem Satteldach; talseitig halbhoher, gemauerter Sockel, darüber ein wohl ebenfalls gemauertes erstes Vollgeschoss sowie ein zweites Vollgeschoss in Holzbauweise. Rückwärtig ein Anbau unter Pultdach mit einem Hauszugang; an der der östlichen Traufseite ein weiterer Gebäudezugang mit Eingangsvorbau.

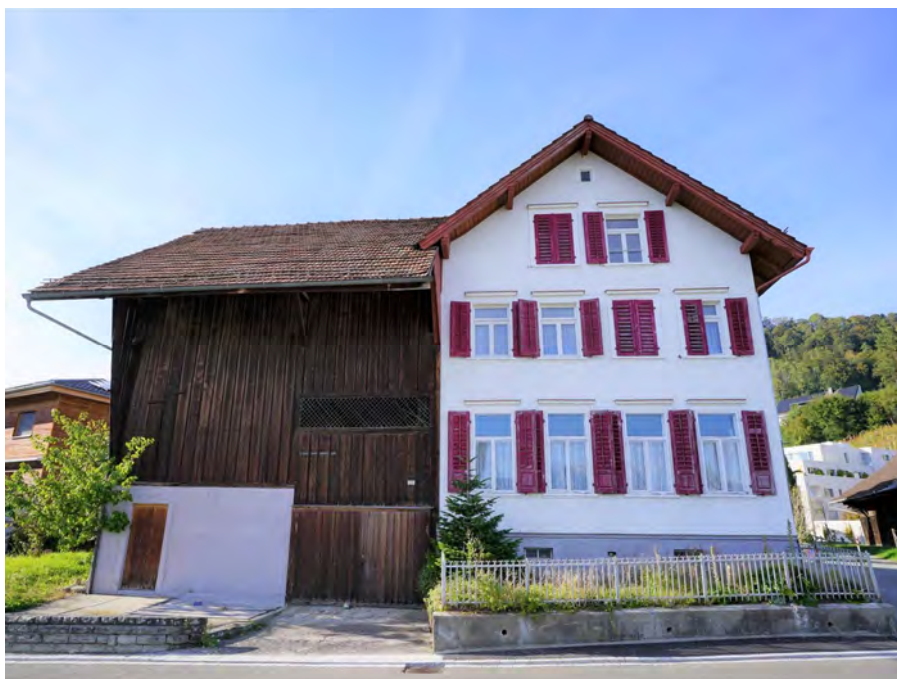
Nach Südosten ausgerichtetes, giebelständiges Wohnhaus unter Satteldach mit rückwärtig vorspringenden Anbau; traufseitig nach Osten ein öffnender Quergiebel. Gebäude mit talseitig halbgeschosshohem, gemauertem und verputzten Sockel; darüber zwei Vollgeschosse und ein Dachgeschoss in Holzbauweise. Der Hauszugang befindet sich etwas erhöht an der Ostseite des Gebäudes und ist über eine zweiläufige Aussentreppe mit Eingangsvorbau erreichbar. Ans Wohnhaus angebaut eine grossvolumige Ökonomiebaute unter Querfirst, mit teilweise gemauertem Sockelgeschoss, ansonsten ein Holzbau mit Leistenschirmverkleidung.

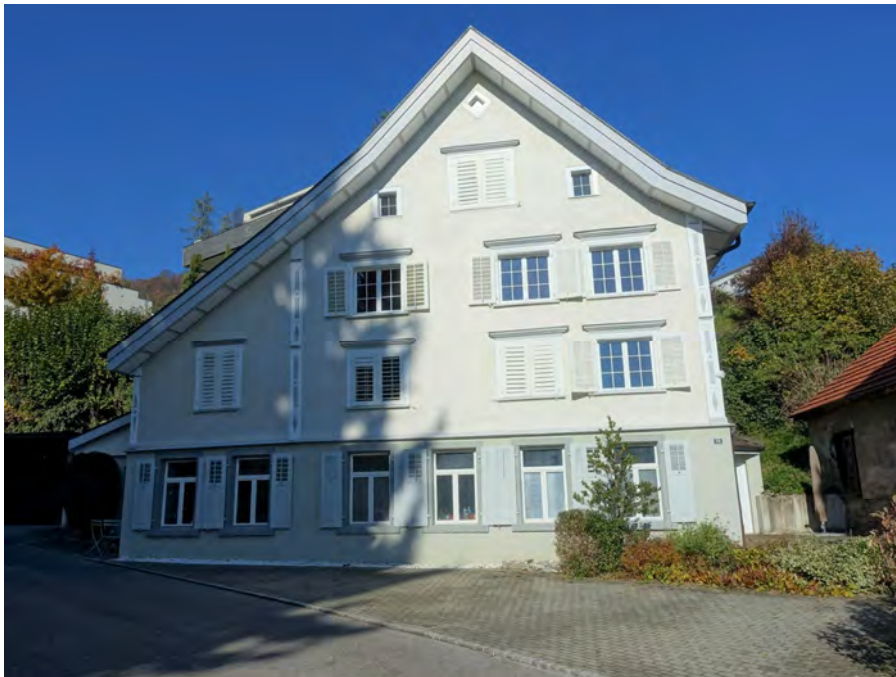
Nach Südosten ausgerichtetes, giebelständiges Wohnhaus unter einseitig verlängertem Satteldach; unter dem verlängerten Dachbereich eine Gebäudeerweiterung, vermutlich aus der Stickereizeit; ein Teil der Erweiterung fassadenbündig, in der Flucht zurückversetzt ein weiterer Teil. Hauptbaukörper mit geschosshohem, gemauertem Sockel, darüber zwei Vollgeschosse und ein Dachgeschoss in Holzbauweise. Beidseitig Zugänge zum Gebäude. Kleine Lukarne über dem westlichen Eingang.

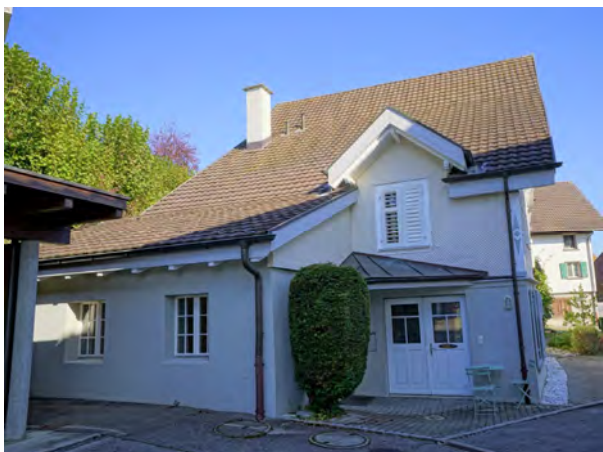
Ansicht Westseite

Fassaden des Hauses sowie des Anbaus mit hellen Rundschindeln verkleidet; verzierte Lisenen. Im Sockelgeschoss der Hauptfassade hochformatige, doppelflüglige Einzelfenster mit Kämpfer und Oblicht, in steinernem Gewände, Jalousieklappläden. In den oberen Geschossen Doppelfenster, sechsteilig gesprosst, in hölzernen Gewänden, mit Abwürfen und Jalousieklappläden. Im Giebfeld zusätzlich zwei seitlich platzierte, kleinere Fenster sowie eine rautenförmige Lünette in weissem Gewände. An den seitlichen Fassaden verschiedene neuere Fenster und Türen. Dach mit Muldenziegeln eingedeckt; Dachuntersichten getäfert.

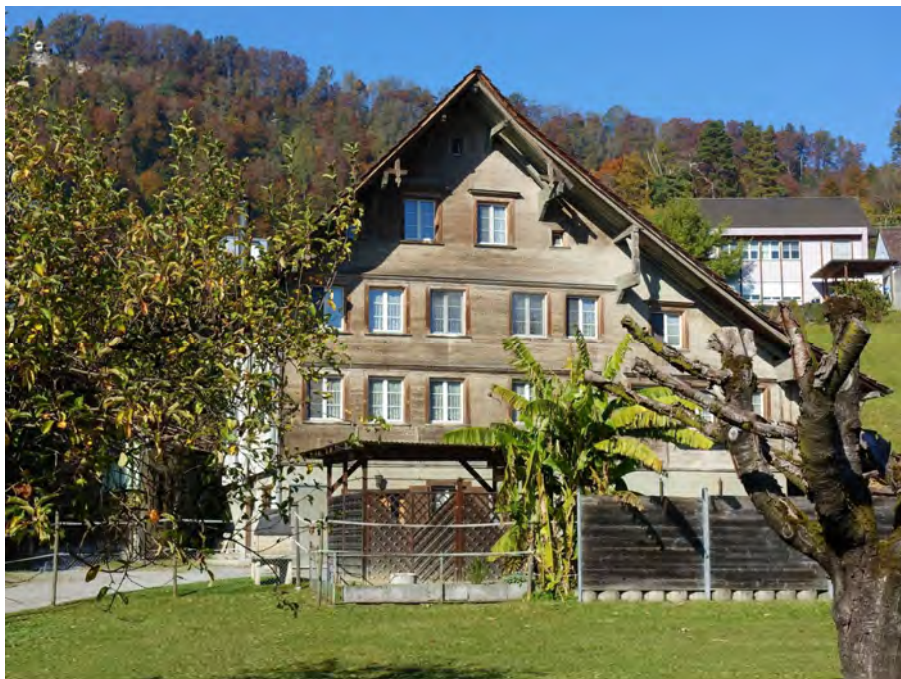
Nach Südosten ausgerichtetes, stattliches Giebelhaus unter Satteldach, zu grossen Teilen vermutlich in Strickbauweise. Gebäude erweitert gegen Nordosten unter geschleppter Fortsetzung des Hauptdaches. Gemauerter, geschosshoher Sockel, darüber zwei Vollgeschosse und ein Dachgeschoss, grosse Schleplukarne auf der östlichen Dachhälfte. Beidseitig Zugänge zum Gebäude.

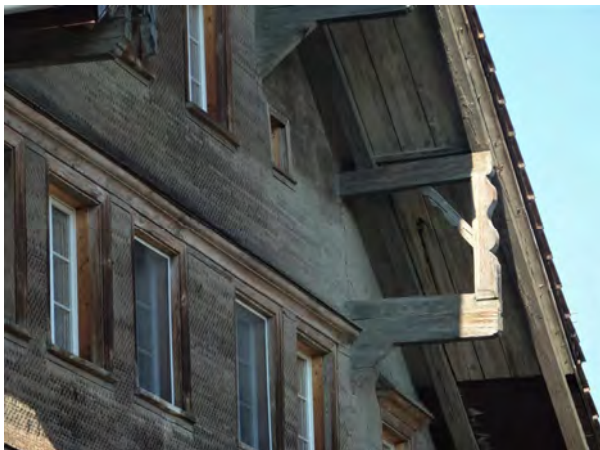
Fassadendetails Hauptfassade

Geschindelte Hauptfassade; Südwestfassade und Schleplukarne mit Eternit eingekleidet, Rückfront mit einem Holzleistenschirm verkleidet. Hochformatige, doppelflüglige, gesprosszte Einzelfenster in hölzernem Gewände; über den Fensterreihen der Hauptfassade durchgehende überschildelte Abwürfe, Rillenfries. Im Giebelfeld drei kleinere quadratische Fensteröffnungen. Sockel lediglich vereinzelt befenstert. Traufseitig gegen Westen Fenster teilweise flankiert von grünen Klappläden. Hauptfront mit aufwändig gestalteten, sichtbaren Dachkonstruktionsdetails versehen (Flugsparrendreiecke u.a.), Dach im Bereich der nachträglichen Erweiterung auf originelle Art aufgeschoben (auf unterstem Pfettenvorstoss gestellter profilierter Ständer mit Bug, der eine neue Pfette trägt). Dach mit Muldenziegeln eingedeckt.

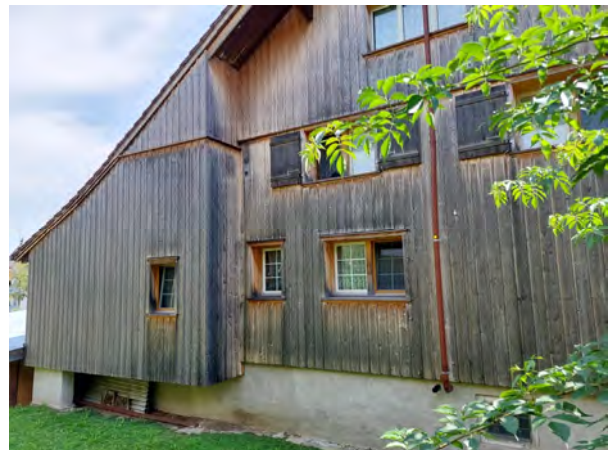
Details rückwärtige Fassade

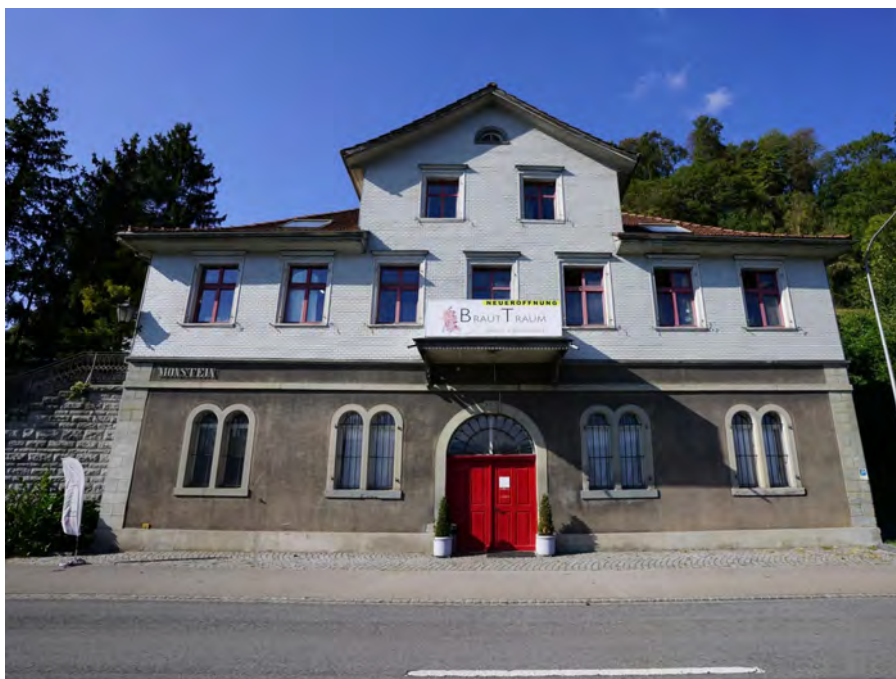
Spätklassizistische Villa unter Walmdach mit öffnendem Quergiebel über der nach Südosten ausgerichteten Hauptfront; rückwärtig verschiedene An- und Nebenbauten, darunter Kellerräumlichkeiten einer ehemaligen Weinkellerei. Hauptgebäude mit einem überhöhten, in Natursteinmauerwerk erstellten Sockelgeschoss, darüber ein Vollgeschoss und ein teilweise ausgebautes Dachgeschoss in Holzbauweise. In der zentralen Achse der Hauptfassade ein Rundbogenportal mit einer Massivholztüre und strahlenförmig verziertem Oblicht, darüber ein Balkon mit aufwändig verzierter Untersicht. Ein weiterer Zugang zum Haus an der südwestlichen Seitenfassade, erreichbar über eine steile, leicht geschwungene Freitreppe mit fein verziertem Geländer. Der zum baulichen Ensemble des 19. Jh. gehörende Nebenbau im rückwärtigen Bereich (Ass. Nr. 2) verfügt über einen geschosshohen Sockel mit arkadenartig ausgeformtem Zugangsbereich, darüber schliesst sich ein Vollgeschoss unter Walmdach an.

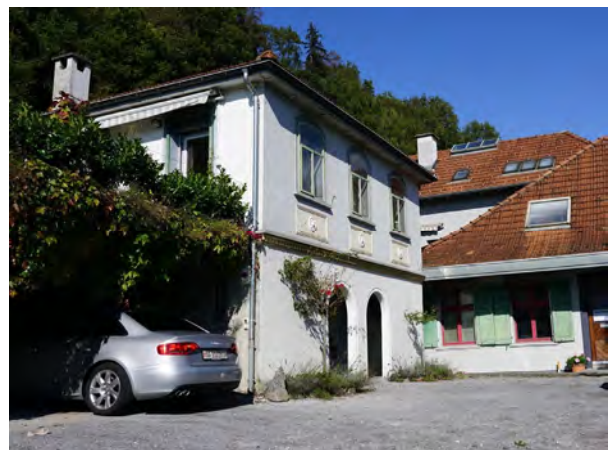
rückwärtiger Hofraum mit Nebenbaute Ass. Nr. 2

Neben der eigentlichen Villa Monstein ist das rückwärtig gelegene Nebengebäude unter Walmdach ein wichtiger, weil auch ursprünglicher Teil des Ensemble und ebenfalls schützenswert. Speziell erwähnenswert sind dabei, neben der dem Hauptbau vergleichbaren Volumetrie, das Erdgeschoss mit den arkadenähnlichen Rundbogen, der Zahnfries am umlaufenden Gurt zwischen Sockel und Obergeschoss sowie die Brüstungsfelder mit den Rundmedaillons im Obergeschoss.

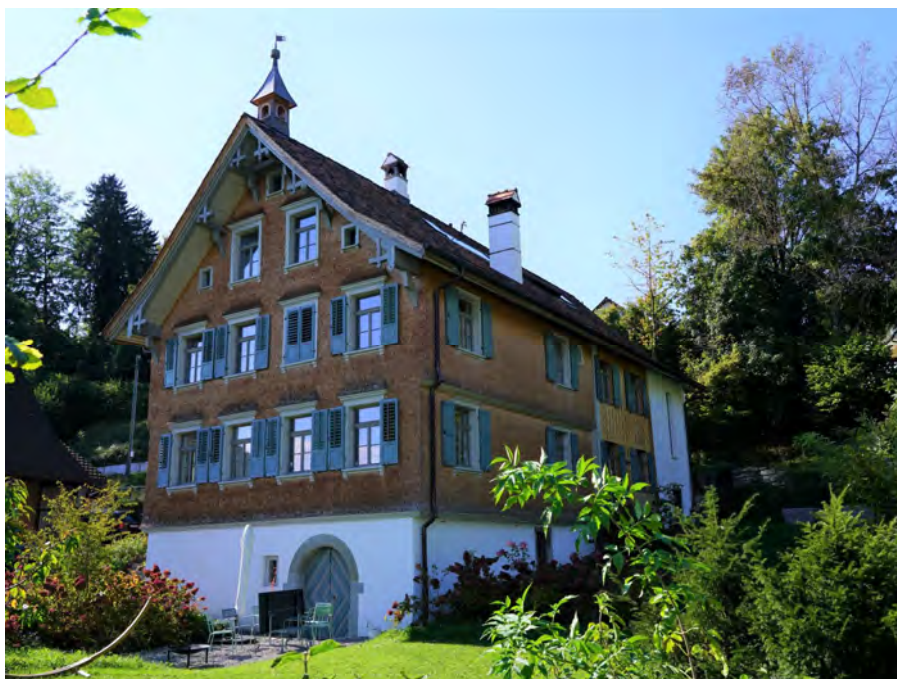
Nach Südosten ausgerichtetes Wohnhaus mit leicht aufgeschwungenem Satteldach; daran angebaut ein jüngerer, vollständig zu Wohnen umgebauter Gebäudetrakt unter gleichem First, ehemals Wohn- und Ökonomiezwecken dienend. Talseitig ein geschoss-hoher, gemauerter und weiss verputzter Sockel. Über dem Sockel zwei Vollgeschosse und ein Dachgeschoss. Rundbogenportal im Sockel, Sandsteingewände mit eingravierter Jahrzahl 1729 und massives Holztür mit Rautenmuster. Verschiedene Hauszugänge an der südwestlichen Traufseite des Gebäudes, unter anderem ein gedoppelter Eingang mit vorgelagerter Sandsteintreppe.

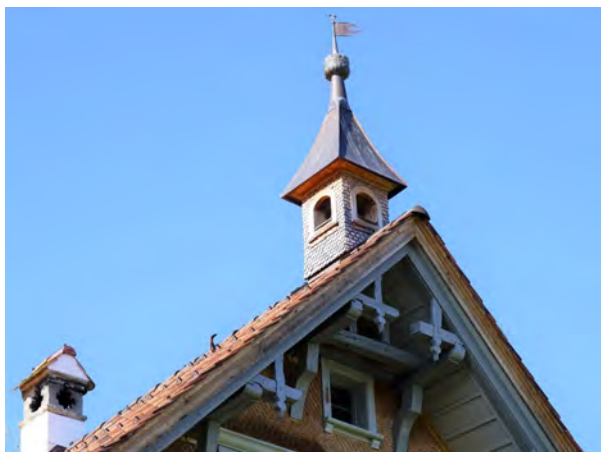
Detailansicht Giebelbereich und Dachreiter

Fassaden des frontseitigen Hausteiles mit Holzschindeln verkleidet; die rückwärtigen Hausteile teilweise mit Holzschalung, teilweise weiss verputzt. Haupttrakt mit hochformatigen Einzelfenster, doppelflügelig und gesprosst mit Kämpfer und Oblicht, in hölzernem Gewände und mit Jalousieklappläden versehen, giebelseitig mit geschindeltem Abwurfdächli. Moderne Befensterung beim hang-seitigen, verputzten Gebäudeteil. Dach mit Biberschwanzziegeln in unterschiedlichen Farbtönen eingedeckt, auf der nordost-seitigen Dachhälfte ein schmaler Streifen aneinandergereihter Dachflächenfenster. Frontal sitzender Dachreiter mit Holzschindel-verkleidung und zeltförmigem Blechdachli. Geschwungene Bügen und Flugdreiecke an der Dachuntersicht der Giebelfassade.

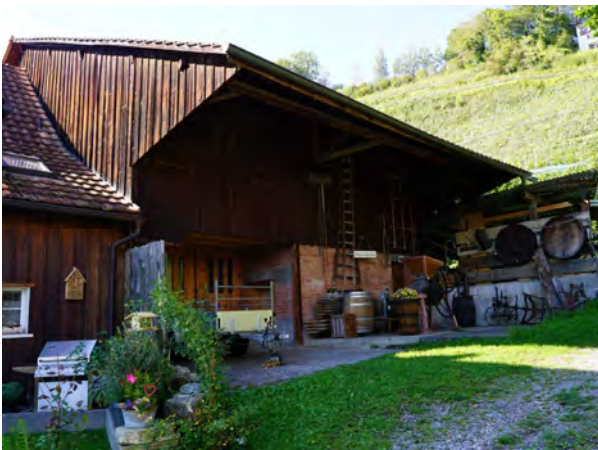
rückseitig angebaute Scheune Ass. 1267

Nach Südosten ausgerichtetes, giebelständiges Wohnhaus unter Satteldach in Strickbauweise, mit seitlichen Anbauten in Holzständerbauweise; der östliche Anbau unter aufgeschobenem Schleppdach, der westliche unter traufständigem Quergiebel. Angebaute Scheune in gleicher Firstrichtung und ebenfalls mit Satteldach, jedoch in der Höhe versetzt und unter anderer Dachneigung. Wohnhaus mit geschosshohem gemauertem, weiss verputztem Sockel, darüber zwei Vollgeschosse und eine Firstkammer; Hauptzugang auf der Ostseite des Hauses. Scheune mit Sockel in Sichtbacksteinmauerwerk, der Oberbau in einer Holzständerbauweise.

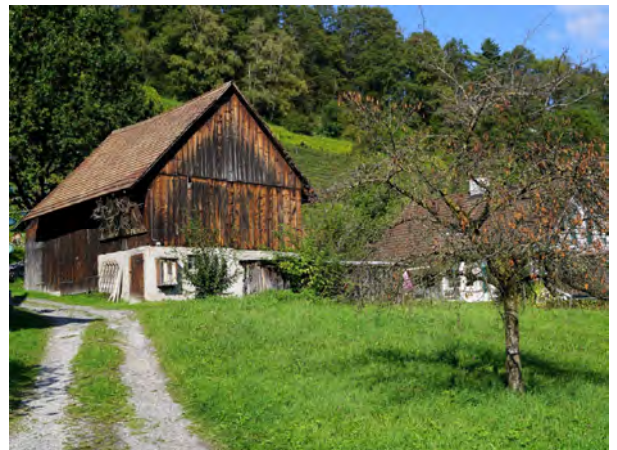
separat stehende Stallscheune Ass. 770 (Parz. 1222)

Das bäuerliche Anwesen befindet sich im nördlichen Teil der Gemeinde Au, am Hangfuss der unteren Halde. Die Gebäulichkeiten liegen nicht allzu prominent, sind aber von der Büchelstrasse her gut einsehbar. Das Wohnhaus mit der rückwärtigen Scheune sowie einer weiteren, traditionellen Stallscheune unter steilem Giebeldach aus dem 19. Jh. unmittelbar östlich der Hauptbauten zeigt sich als qualitativ überdurchschnittliches Ensemble von bäuerlich-ländlichem Charakter. Auch die Umgebung ist stimmig. Besonders zu erwähnen sind die Vorgärten haupt- und eingangsseitig, die weitgehend naturbelassenen, teilweise eingekiesten Zufahrten sowie die Wieslandumgebung mit vereinzelt Obstbäumen. Die im Rückraum angrenzenden Rebhänge runden das Gesamtbild ab. Bezug zum Rebbau nehmen auch verschiedene Fässer und Torkelegenstände vor dem Scheunengebäude.

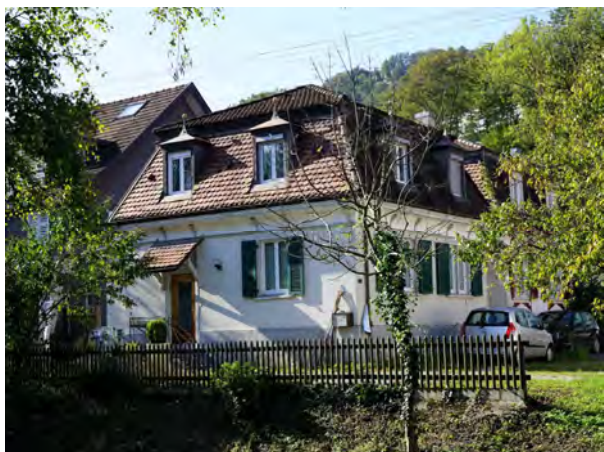
Ansicht Haus Nr. 17 von Süden

Einfache, dem Heimatstil zuzuordnende Arbeiterhäuser mit überraschend vielfältiger Ausgestaltung; ein unverkennbarer Hinweis auf den projektierenden Architekten Johann Labonté. Die Bauten zeigen sich in unterschiedlichem Erhaltungszustand. Während die beiden Bauten Hauptstrasse 15 und 17 sich äusserlich nahezu unverändert zeigen, sind die Bauten Hauptstrasse 11 und 13 sowohl im Dachbereich, in der Materialisierung der Fassaden wie auch in den Details deutlich sichtbaren Veränderungen unterzogen worden. So wurde unter anderem die Brandschutzmauer über den Traufabschluss bis über die Firstlinie hochgezogen und die ehemals separaten Mansardwalmdächer zusammengefügt. Ebenfalls angepasst wurden die Traufabschlüsse, die Lukarnen verloren ihre Türmchen und die Fassaden einen grösseren Teil ihrer schmückenden Elemente. Auch in der Umgebungsgestaltung widerspiegelt sich ein ähnliches Bild, zudem sind der Ostfassade der Bauten Nr. 11 und 17 noch verschiedene Vorbauten vorgestellt. Trotz allem zeigen sich die vier Bauten immer noch unverkennbar als ehemalige bauliche Einheit und typische Vertreter einer architektonisch und wirtschaftlich interessanten Zeitepoche.

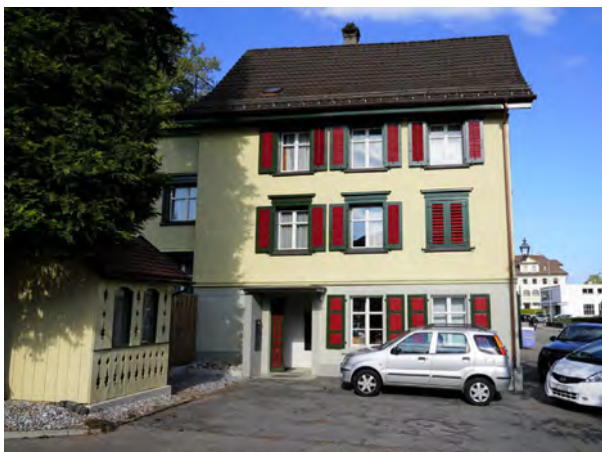
Westfassade mit Vorplatz und Gartenhaus

Nach Südosten ausgerichteter Giebelbau mit traufständigem Querbau gegen Osten; gemauerter, geschosshoher Sockel, darüber zwei Vollgeschosse und ein teilweise ausgebautes Dachgeschoss, weitgehend ohne Dachaufbauten; Oberbau über dem Sockel in Holzbauweise. An der ostseitigen Gebäudeecke ein zweistöckiger, polygonaler Erker unter geschweiftem Spitzhelm. Unter dem Erker einer der beiden Hauptzugänge zum Gebäude; ein weiterer Eingang an der westlichen Seitenfassade. Ost- und Rückfassade mit zusätzlichen Gebäudeanbauten versehen, darunter auch eine zweistöckige, gedeckte Veranda in Holzkonstruktion.

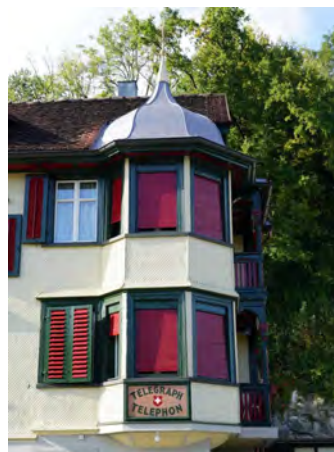
Eckerker mit Inschriftstafel 'Telegraph - Telephon'

Das Gebäude diente, wie sich der Inschriftstafel am Erker und verschiedenen historischen Quellen entnehmen lässt, unter anderem auch eine Weile als Poststelle.

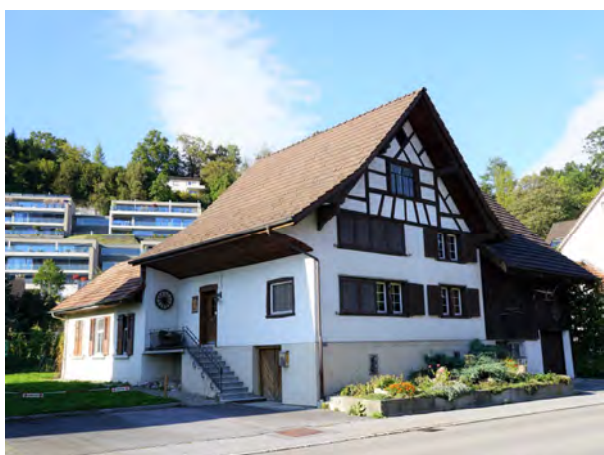
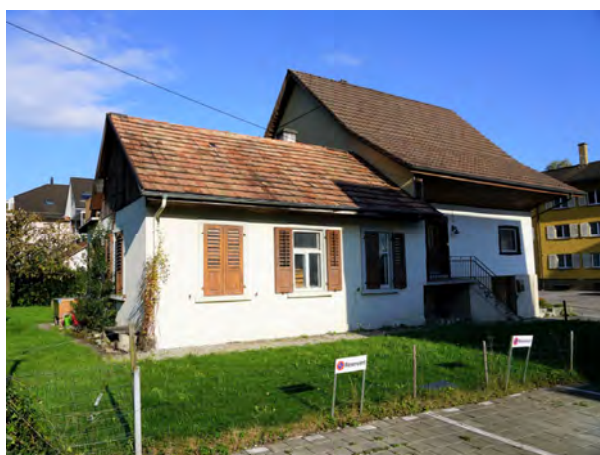
Sticklokalanbau

Das giebelständige Wohnhaus mit bäuerlich-ländlichem Charakter und angebaute Scheune wurde gemäss einer Inschrift im Giebelfeld der Hauptfassade 1792 erbaut und 1961 renoviert. Mit der Renovation von 1961 verschwand die ehemalige Holztäferverkleidung (mit Zugläden) im Bereich der beiden Hauptgeschosse an der Hauptfassade. Auch die west- und die rückseitige Fassade wurden, analog der Hauptfassade, neu mit Eternit verkleidet. Die Reihenfenster der Hauptfassade wurden anstelle der Zugläden mit Jalousieklappläden versehen, ein grundsätzlich bei Einzelfenstern weit verbreitetes und typisches Element des 19. Jh., und zumindest qualitativ einem gänzlichen Verzicht auf Holzläden oder dem Ersatz durch allfällige Rollläden vorzuziehen. Trotz den Veränderungen an der Fassade blieb Vieles ursprünglich erhalten, wie die Gesamtvolumetrie, die Fachwerkausstattung des Giebelbereiches, die Befensterungsart, die angebaute Scheune und das rückwärtige Sticklokal.

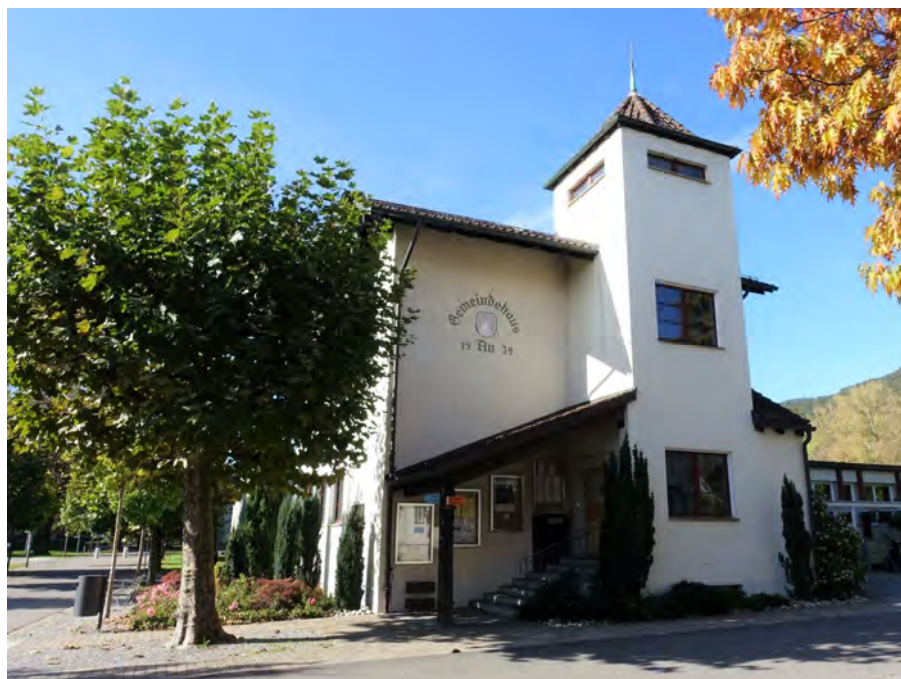
Die Fassaden des Hauptgebäudes sind hell verputzt, teilweise in Form eines Fächerputzes, teilweise als feiner Glattputz. Die Haupt- und die Westfassade sind mit mehrheitlich grossformatigen, gesprossenen Doppel und Dreierfenstern versehen, die beiden anderen Fassaden sowie der Turm sind etwas zurückhaltender befenstert mit Fenstern in verschiedenen Grössen. Die Fenster heben sich farblich von der Fassade ab (rot gestrichen) und verfügen über Rollläden mit im Mauerwerk integrierten Rollladenkästen. Hauptbau mit weit überkragendem Dach, sichtbare Konstruktionsdetails und zusätzliche Stützen und Streben in dunklem Holz; ein Material, das sich bei der Veranda wiederholt. Keine Dachaufbauten.

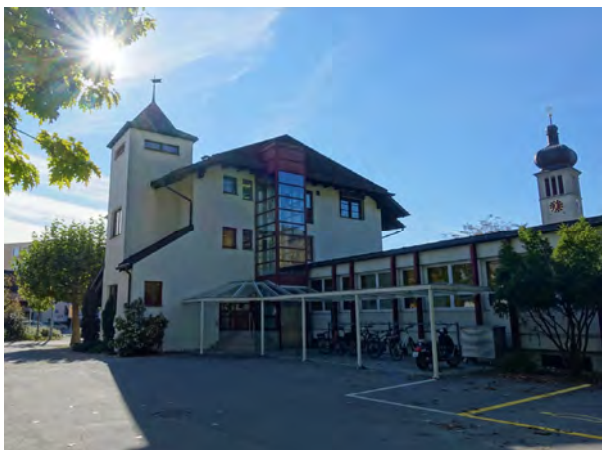
Ansicht von Norden mit Anbau, Lift und Zweiteingang

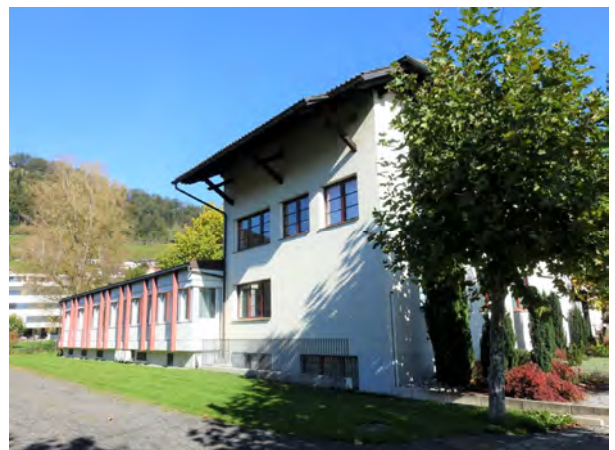
Ansicht von Westen
