Gemeinde Au Kulturgüterinventar

ERR Raumplaner AG
Teufener Strasse 19
9001 St. Gallen

Inventar Kulturgüterschutz 2021

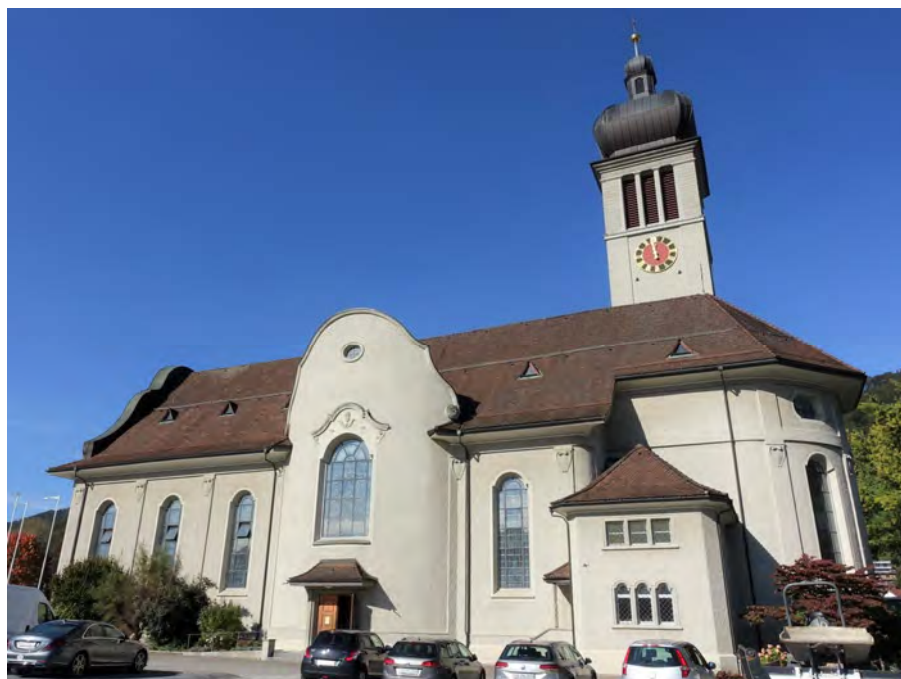
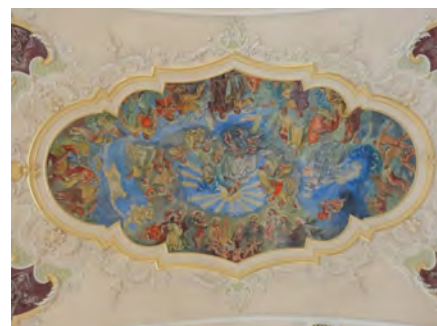
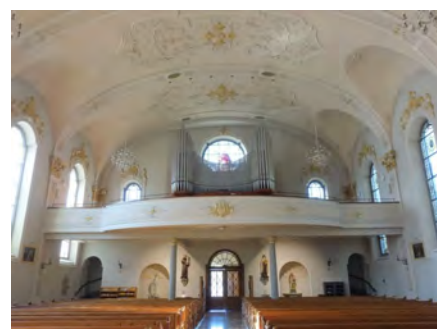
Kirchengebäude in Massivbauweise mit einem nach Nordosten ausgerichteten Schiff und polygonal abschliessendem Chor unter abgewalmten Satteldach; bogenförmig beidseitig über die Längsfassaden vortretendes Querschiff mit konvex geschweiften Aufbauten, Seiteneingänge. Eingangsfassade ebenfalls bogenförmig vortretend und mit geschweiftem Aufbau. Haupteingang etwas erhöht, vorgelagertes Podest mit einigen Treppenstufen und einem auf Säulen abgestützten Vorzeichen unter gewalmtem Dach. Nordseitig angebauter, quadratischer Turm mit blechverkleidetem Zwiebelhelm und Dachreiter. Fassaden des Schiffes gemauert und verputzt, vertikale Gliederung durch Pilaster. Chor zusätzlich horizontal gefasst durch einen umlaufenden Gurt. Schiff und Chor mit gesprossenen, fein verzierten, schmalen Stichbogenfenstern, in optisch von der Fassade abgesetzten Gewänden; Querschiff mit etwas breiteren, zusätzlich über dem Bogen verzierten Stichbogenfenstern, Eingangsfassade mit Rundfenster.

Im Innern ein Tonnengewölbe mit Gurtbogen, über dem Querschiff eine Kuppel sowie ein Stichkappengewölbe im Chor. Deckengemälde 1950 von Siegfried Herforth, München (1904-1984), mit Darstellungen von «Maria Geburt» und «Maria als Helferin der Christen». Im übrigen überwiegend neobarocke Ausstattung mit Altaraufbauten, Stuck und Kanzel von Rudolf Sedlak sowie grössere Teile der übrigen Ausstattung aus der Kunstwerkstätte Marmon (Wil und Sigmaringen). Tabernakel des Hochaltars 1950 durch die Kirchengemeinde vom Kloster der Visitation Solothurn erworben (ursprüngliches Geschenk von Ludwig XIV, Frankreich).

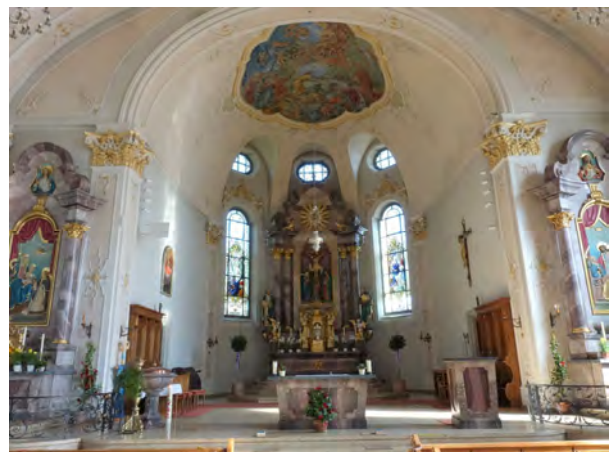
Chorbereich

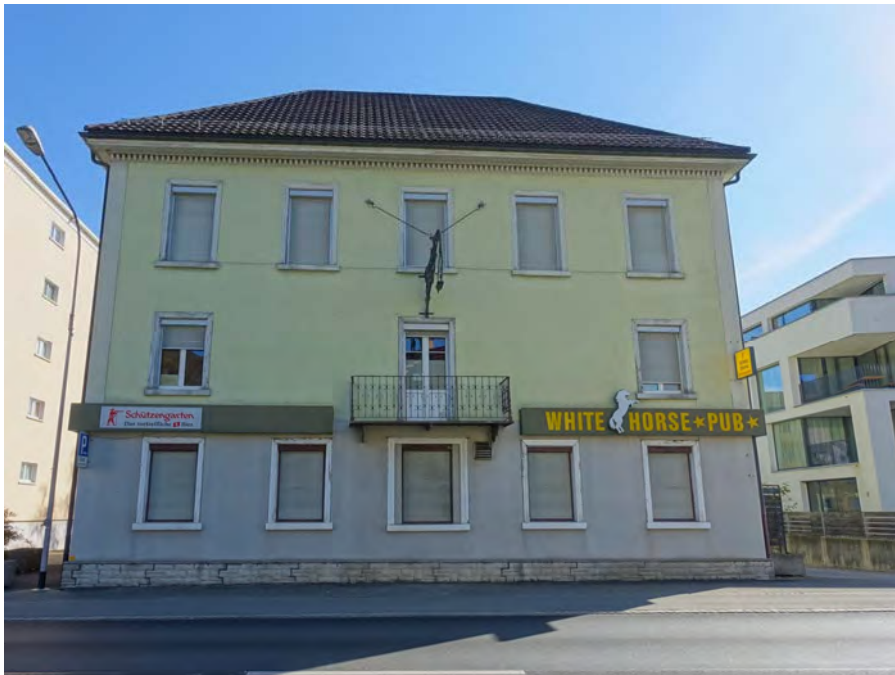
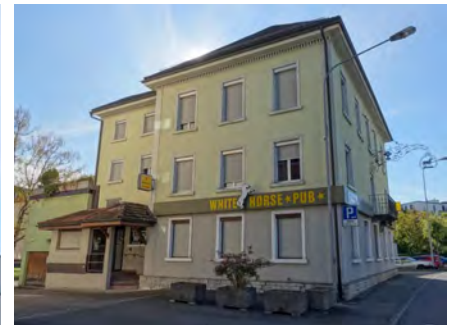
Stattliches, zur vorbeiführenden Hauptstrasse ausgerichtetes, biedermeierliches Wohn- und Gasthaus; rückwärtig daran angebaut ein in Gebäudehöhe vergleichbarer Erweiterungsbau unter mansardartigem Dach sowie ein weiterer, um ein Geschoss niedrigerer Anbau unter Flachdach, unter anderem mit Garagen im Erdgeschoss und einer Terrasse auf dem Flachdach. Hauptbau mit einem geschosshohen, gemauerten Sockel, darüber zwei Vollgeschosse in Holzbauweise. Der heutige Hauptzugang ist nordseitig angeordnet und mit einem Vorbau versehen (ursprünglicher Haupteingang strassenseitig).

Sockel und Obergeschosse ursprünglich durch ein Gurtgesims voneinander abgesetzt; dieser Gurt ist heute durch Beschriftungsbänder überdeckt. Die Fassaden sind verputzt, Sockel und Obergeschosse in farblich unterschiedlicher Gestaltung. Die Gebäudekanten in den Obergeschossen sind mit pilasterartigen Ecklisenen versehen. In der Mittelachse der Hauptfassade im zweiten Obergeschoss ein Balkon mit verziertem Eisengeländer; darüber ein feingliedrig gestalteter Ausleger mit dem alten Wirtshaus-schild. Streng achsiale Befensterung, hochformatige, doppelflüglige Einzelfenster in hellem Gewände, mit Rollläden versehen; die Fenster beim rückwärtigen Anbau fallen etwas kleiner aus. Dachflächen mit Ziegeln eingedeckt, keine Dachaufbauten. Dachuntersicht mit Zahnfries versehen.

Verschiedene bauliche Eingriffe und Veränderungen in der Materialisierung haben das ursprüngliche Erscheinungsbild aus dem 19. Jh. stark verändert und in der Qualität so vermindert, dass der Bau in seiner heutigen Erscheinungsweise kaum mehr authentisch wirkt. So wurden an der Hauptfassade Fenster zugemauert, der Eingang aus der Mittelachse der Hauptfront an die Seite verlegt und die ursprünglich quaderartigen Ecklisenen abgeschlagen oder überdeckt. Die ursprünglichen, für das 19. Jahrhundert typischen Jalousieklapppläden wurden entfernt und durch Rolläden mit sichtbaren Rollladenkästen ersetzt. An Stelle der ehemaligen Fassadenverkleidung in Holz sowie des rustifizierten Sockels zeigen sich die Fassaden zudem mit einem simplen Verputz. Der heutige Zustand des Hauses wirkt vernachlässigt und wenig gepflegt, der Gesamteindruck ist nüchtern.

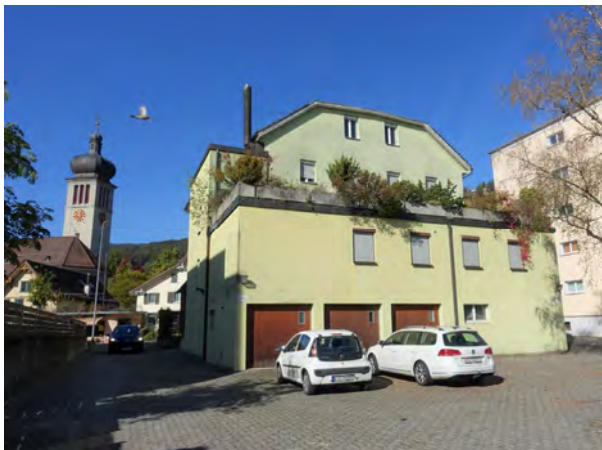
rückwärtige Ansicht mit Blickrichtung alter Ortskern

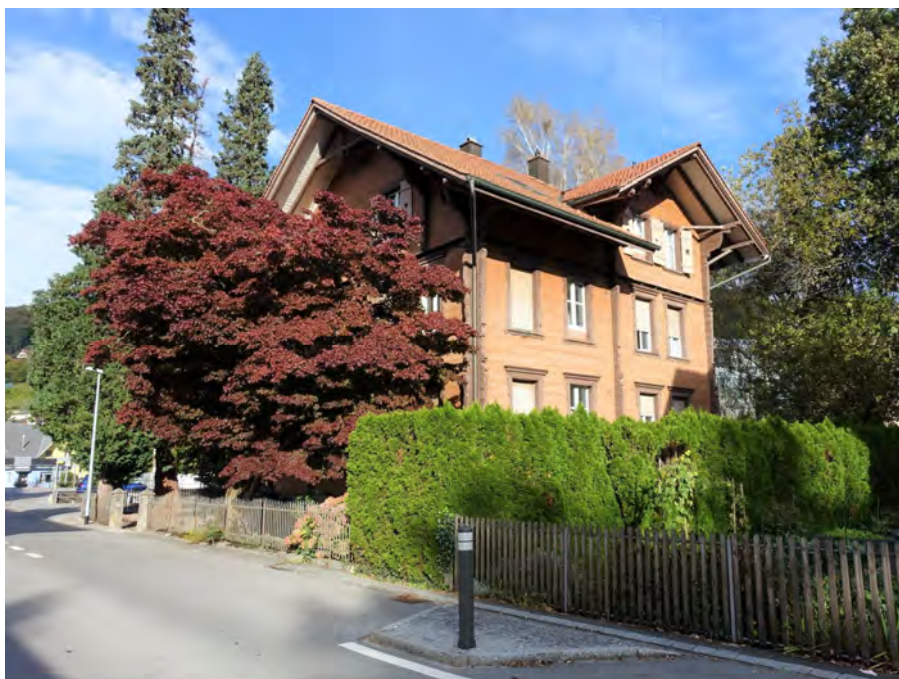
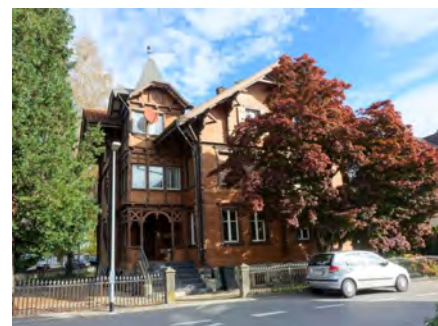
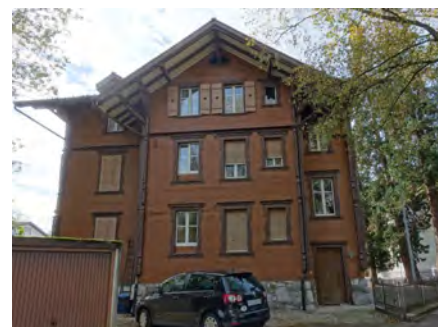
Giebelständig nach Süden ausgerichteter, stattlicher Bau unter weit vorkragendem Satteldach, mit rückwärtigem Quergiebel sowohl nach Osten wie nach Westen und einem südwestlich angefügten Turm mit der Eingangspartie und darüberliegenden, geschlossenen Veranden. Niedriger Sockel in Natursteinmauerwerk, darüber ein Holzbau mit zwei Vollgeschossen sowie einem Dachgeschoss. Eingang erhöht, über Vortreppe erreichbar.

Fassaden mit liegender Holzschalung verkleidet; Fassadengliederung durch die sichtbaren, in dunklerer Farbe abgesetzten Strickvorstösse sowie die farblich entsprechenden Fenstereinfassungen, Dachgeschoss leicht vorspringend. Der südliche Giebel im Bereich der Kehlbalken mit einem hölzernen Gitterwerk verziert. Aufwändige Holzzierelemente auch im Eingangsbereich und bei den darüberliegenden Verandenverkleidungen, die weit vorkragenden Dächer von gedrehten Streben gestützt, verzierte Pfetten. Dach mit Ziegeln eingedeckt, mit Ausnahme von kleinen Dachflächenfenstern und einer rückwärtig platzierten Lukarne geschlossen. Turm mit spitzigem, eternitverkleidetem Helm, die Traufbereiche des Turmdaches gewalmt. Überwiegend hochformatige, doppelflüglige Einzelfenster mit Quersprosse; Klappläden im Dachgeschoss und Rollläden im ersten und zweiten Geschoss. Im westlichen Gebäudeteil ist der Verlauf der internen Erschliessung gut von den kleinen aneinandergereihten Fenstern abzulesen.

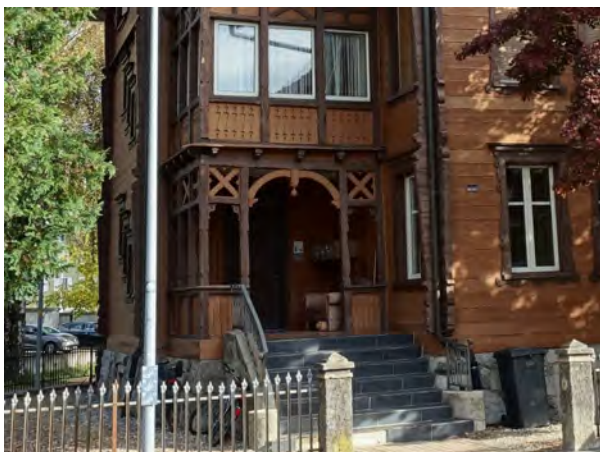
Hauszugang mit laubenartiger Eingangssituation

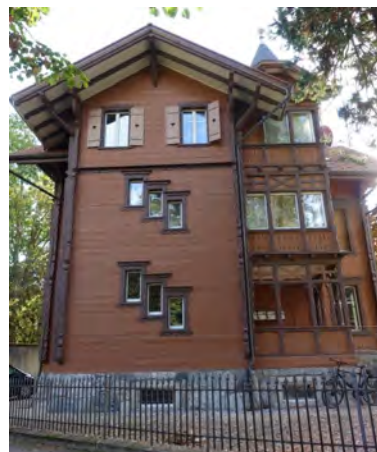
westseitige Fassade unter Quergiebel, Turmaufbau über Eingang

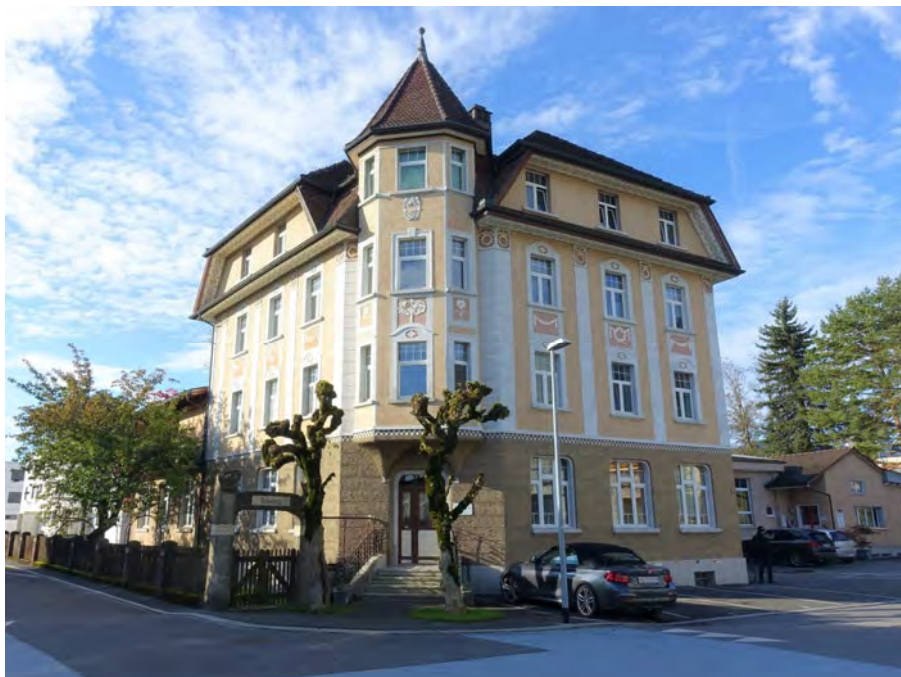
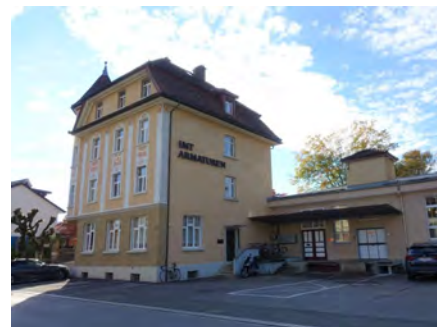
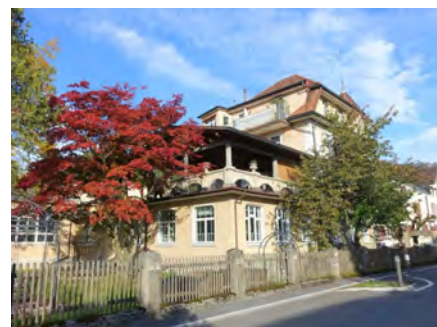
Auf eine Strassenkreuzung ausgerichtetes Wohn- und Gewerbehaus unter einem komplex aufgebauten Dach mit Krüppelwalmabschlüssen und einem Erkerturm unter polygonalem Spitzhelm an der südöstlichen Gebäudekante. In der Achse unter dem Erkerturm der eigentliche Hauptzugang zum Gebäude, etwas erhöht und über eine Vortreppe erreichbar; ein weiterer Gebäudeeingang an der Nordseite. Weitgehend verputzter Massivbau mit einem Sockelgeschoss (dieses teilweise in Blocksteinmauerwerk), zwei darüberliegenden Vollgeschossen und einem Dachgeschoss. Rückwärtig verschiedene jüngere, meist ein- oder auch zweigeschossige Anbauten in einer dem Hauptbau angepassten Materialisierung und Farbgebung.

Fassaden vertikal und horizontal gegliedert mit Lisenen und einem umlaufenden, verzierten Gurtgesims zwischen Sockelgeschoss und Obergeschossen. Achsial angeordnete Befensterung; Sockelgeschoss mit grossen, mehrfach gesprossenen Korbbofenfenstern, in den Obergeschossen hohe, rechteckige Fenster, doppelflügelig mit Oblichtern. Aufwändig gestaltete Fenstereinfassungen. Verzierte Dachuntersichten. Sorgfältig abgestimmte Farbgebung.

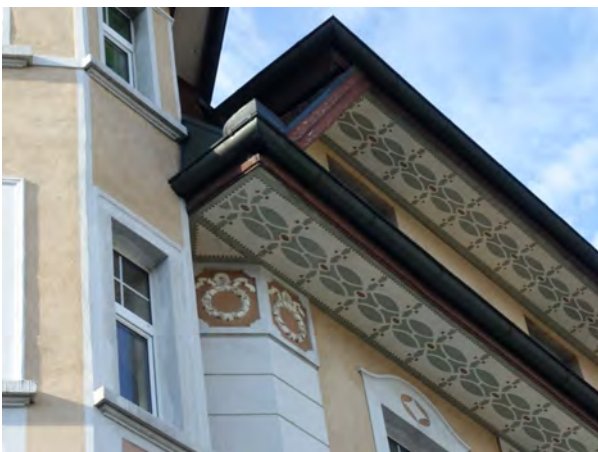
Verzierte Dachunterseiten und weitere Zierelemente

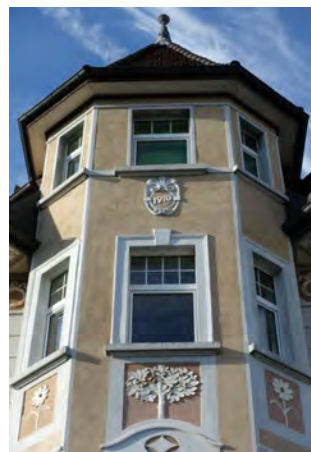
Erkerturm mit Fenster- und Zierdetails und Jahrzahl 1910

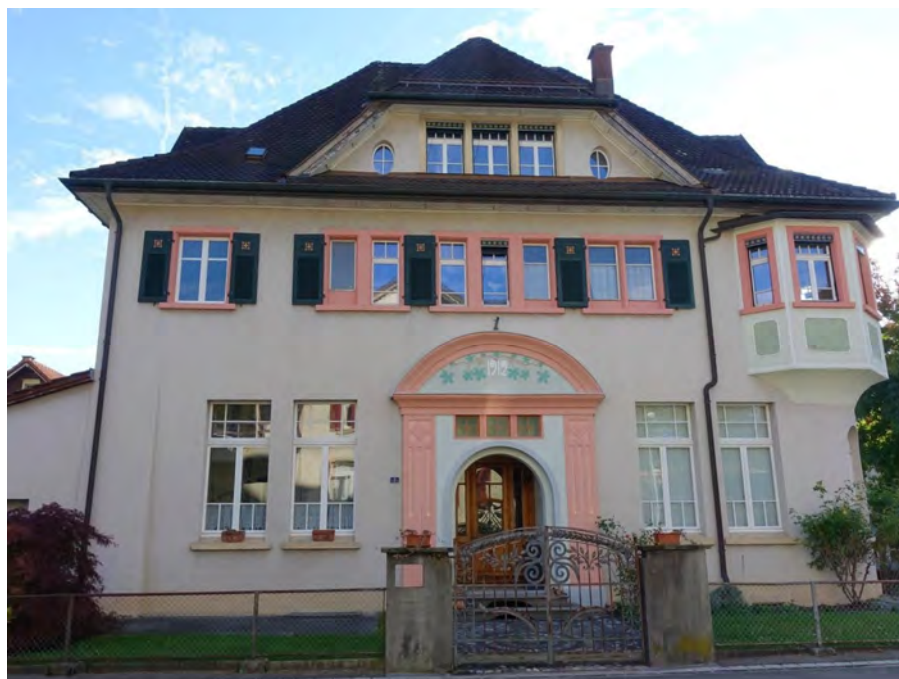
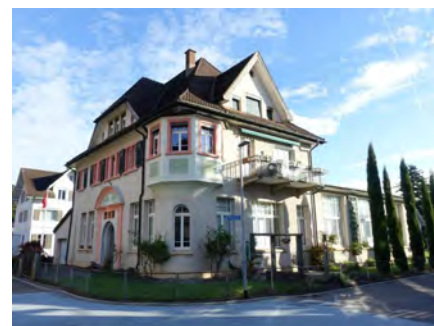
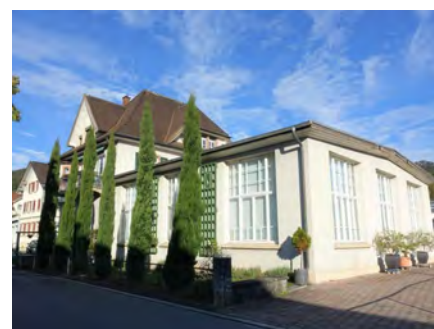
Kubisch wirkendes, zweigeschossiges Gebäude unter einem Walmdach mit allseitig platzierten Quergiebeln über durchlaufender Traufe; Quergiebel süd- und nordseitig unter gewalnten Dächern, west- und ostseitig unter steilen Giebeldächern. Gebäudeecke zur angrenzenden Strassenverzweigung mit einem polygonalen Erker versehen. Rückspringender Hauszugang an der Nordseite, zentral platziertes Rundbogenportal, eingefasst von seitlichen Pilastern und einem krönenden Torbogen. Hauptgeschoss in Überhöhe, daran südseitig angefügt ein eingeschossiges Fabrikationsgebäude unter flach geneigtem Satteldach.

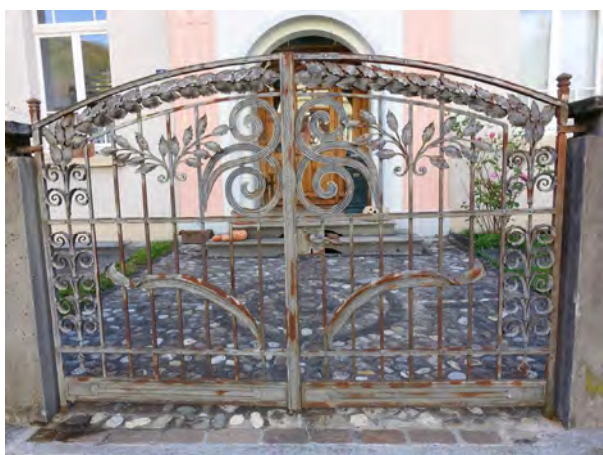
Aufwändig verziertes Gartentor vor dem Haupteingang

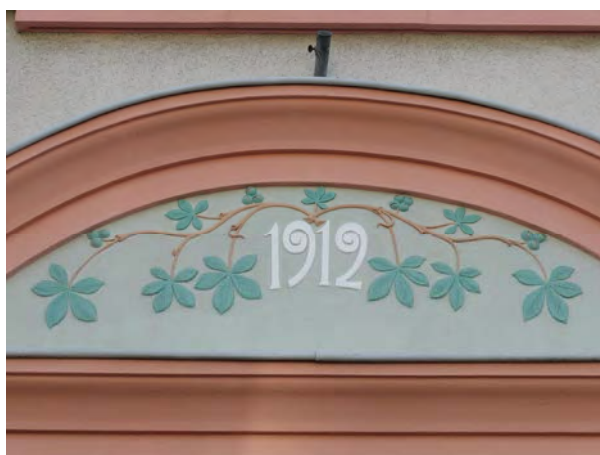
krönender Bogen über dem Haupteingang

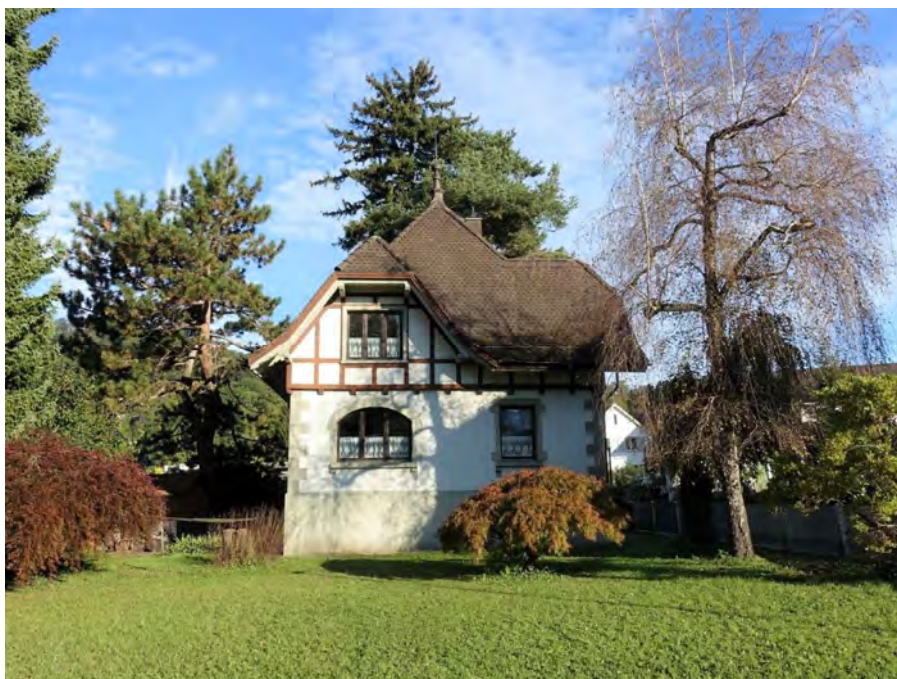
Weiss verputztes Hauptgeschoss; die Gebäudekanten mit Ecklisenen aus Quadersteinen versehen. Dachgeschoss mit rot gestrichenem Sichtfachwerk und weiss verputzten Zwischenflächen. Unterschiedlich formatierte Fenster in steinernen Gewänden im Hauptgeschoss, ein- oder mehrflügelig ausgeführt, teilweise mit Rundbogen. Quergiebel im Dachgeschossbereich mit mehrteiligen, rechteckigen Fenstern in hölzernem Gewände. Dach mit Biberschwanzziegeln eingedeckt, Wetterfahne mit eingravierter Jahrzahl 1910. Kleine Lukarne auf östlicher Dachfläche.

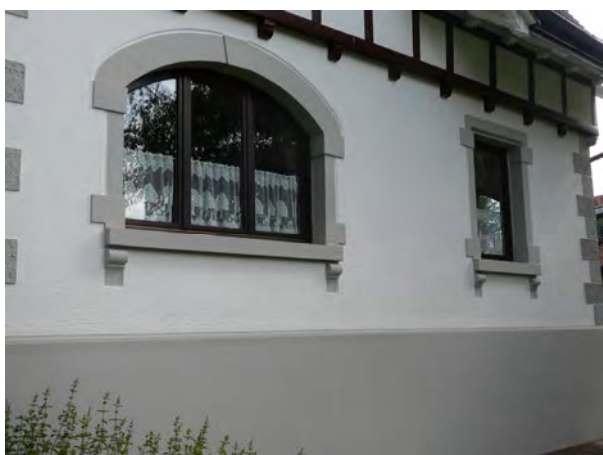
Fassadendetails

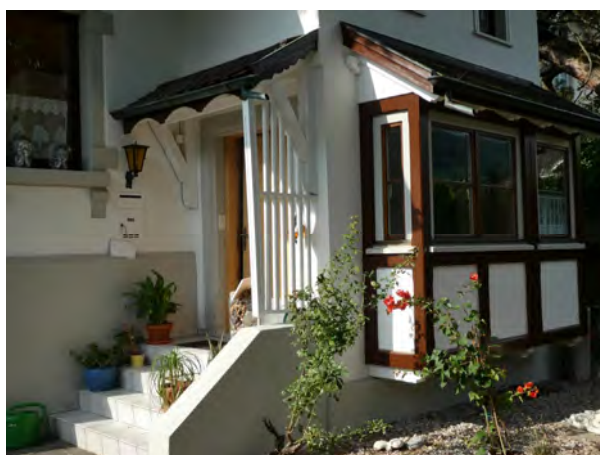
Hauseingang

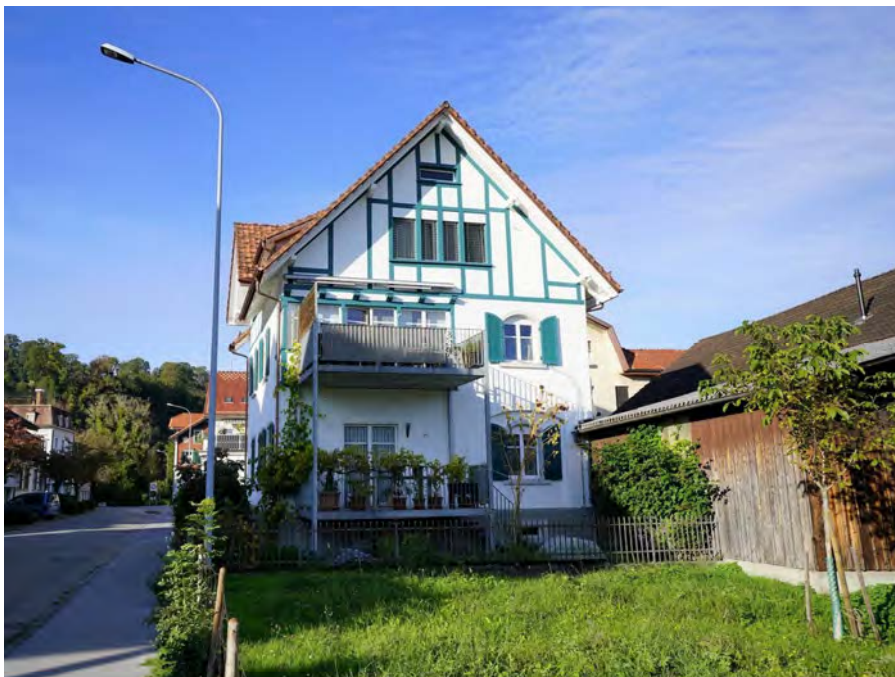
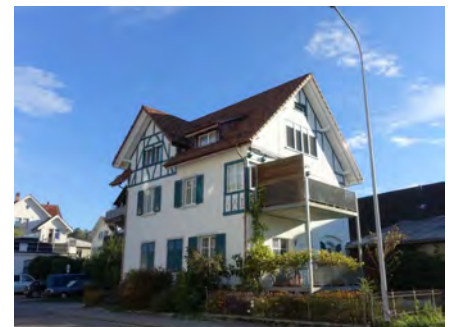
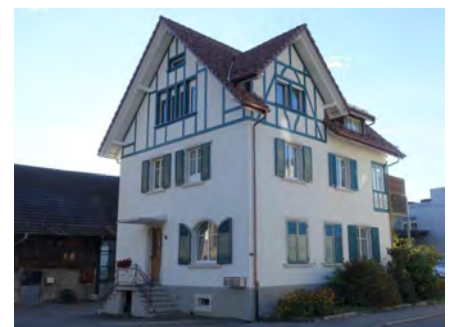
Nach Süden ausgerichtetes, giebelständiges ehemaliges Stickergebäude unter Satteldach; Quergiebel zur westseitig vorbeiführenden Strasse. Niedriger Kellersockel, darüber zwei Vollgeschosse sowie ein Dachgeschoss; beide Hauptdachseiten je mit einer jüngeren Schleppgaube ergänzt. Der Hauszugang erfolgt von Norden her über einen doppelläufigen, von feingliedrigem Gelände begleiteter Treppenaufgang mit überdachtem Eingangsbereich, Holztüre mit vergittertem Glaseinsatz (Jugendstilgitter), profiliertes Sandsteingewände. Dem Haus nach Süden vorgebauter, neuerer Balkon, feuerverzinkter Metallbau mit Betonböden.

Städtliches Wohn- und ehemaliges Stickereigebäude mit Jugendstilcharakter aus den Anfängen des 20. Jahrhunderts. Von grösseren baulichen Veränderungen verschont geblieben, präsentiert sich das Gebäude im Vergleich zur Entstehungszeit in äusserlich weitgehend authentischer Erscheinung. Die grösste Veränderung zeigt sich an der Hauptfassade, wo anstelle der ursprünglichen loggiaähnlichen Veranda ein Balkon vorgesetzt wurde und auch ein entsprechender Zugang geschaffen werden musste. Dadurch kommt das in diesem Bereich vorhandene Fachwerk nur noch reduziert zur Geltung. Für den Zugang zum Balkon im ersten Geschoss musste ebenfalls die Befensterung angepasst werden und das ehemalige Rundbogenfenster musste einer Balkontüre weichen.

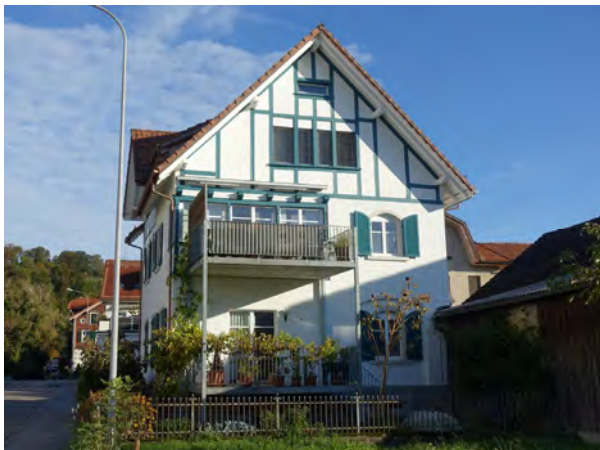
Ansicht von Süden

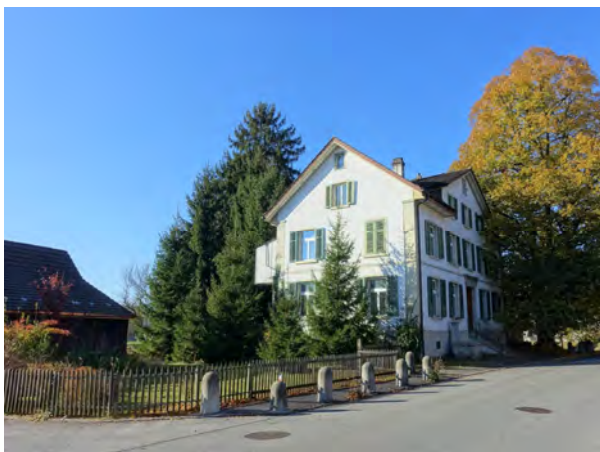
Gesamtsituation mit Nebengebäude auf dem Grundstück
